- Statusutredning ur ett byggnadsperspektiv

Statusutredning
Projekt 1141
Datum: 2022-11-18

Uppdragsnamn Statusbesiktning Jopikgården	Uppdragsansvarig Namn Martina Bergman Tel 070 696 18 73	Uppdragsnummer 1041
Beställare Luleå Kommun	Kontaktperson hos beställare Patrik Silverplats	Startdatum 2022-10-19

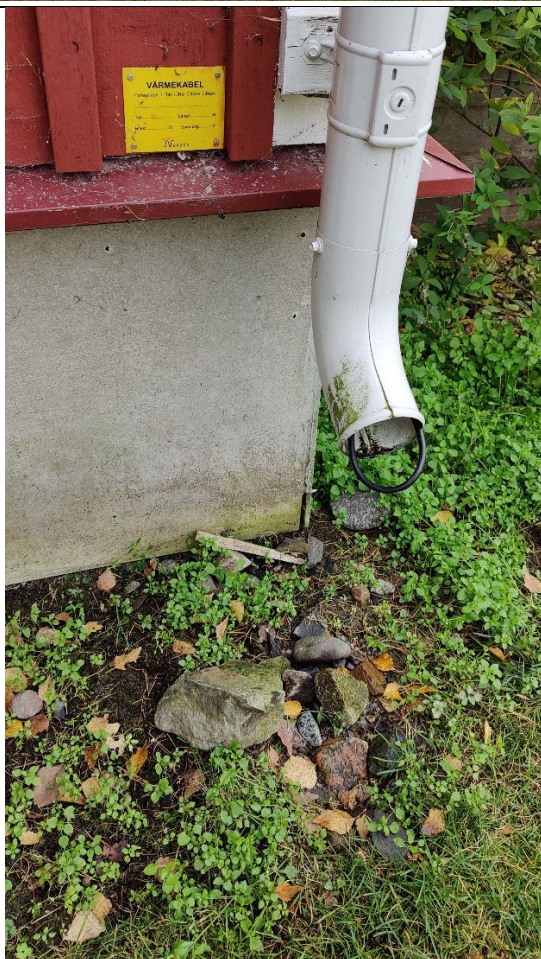
Bild 1: Markskada samt lutning mot grund

Lokala brister: Justering av marklutningar mot grund vid farstu inom 1 år.
Markskador vid vattenutkastare, återställes och montage av stenplattor för större motstånd mot framtida slitage.

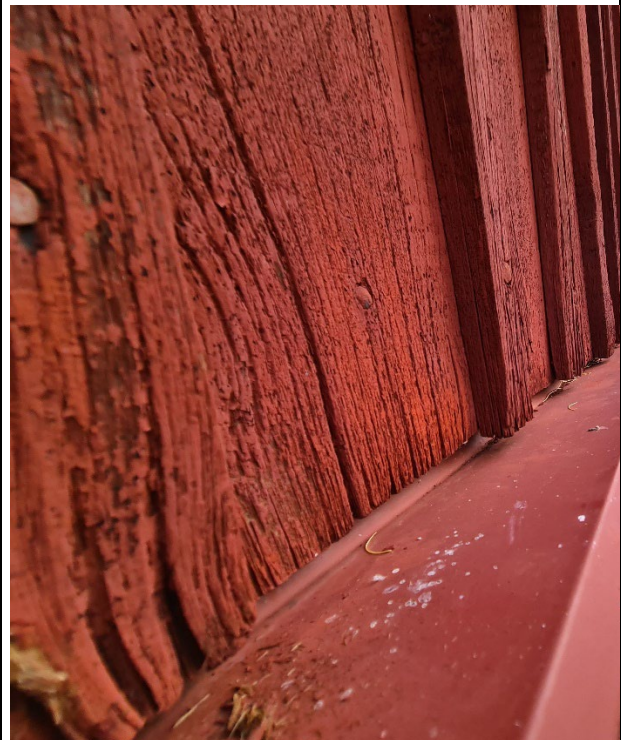
Bild 2: Fasad och bleck ovan fönster delvis lutning mot fasad

Lokala brister: Överstycken ("överbleck") i trä bytes eller justeras om till vinkel ut från fasad. Trasig glasruta i utbyggnad.

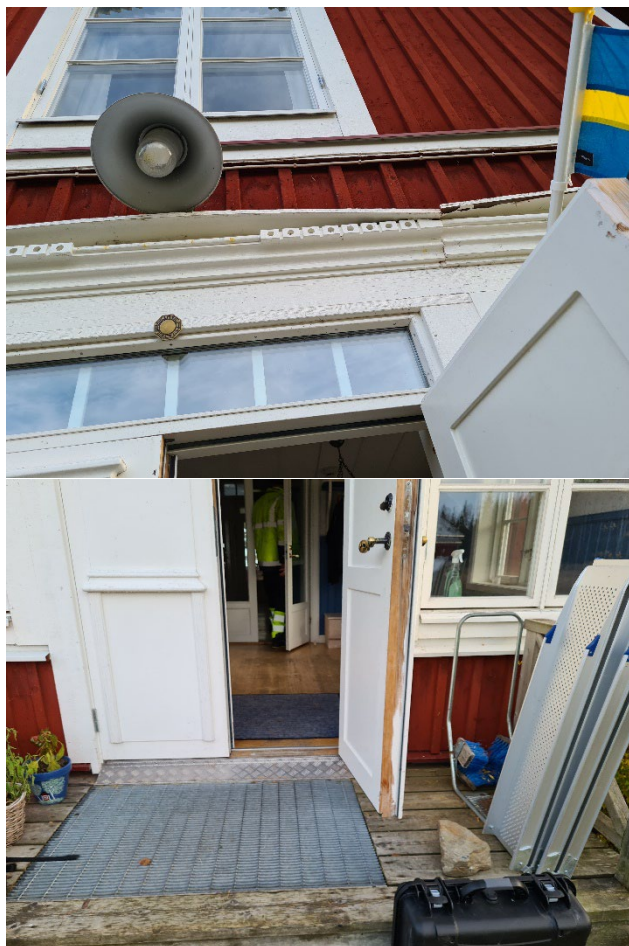
Bild 10: Pardörr

Lokala brister: Justering av pardörr

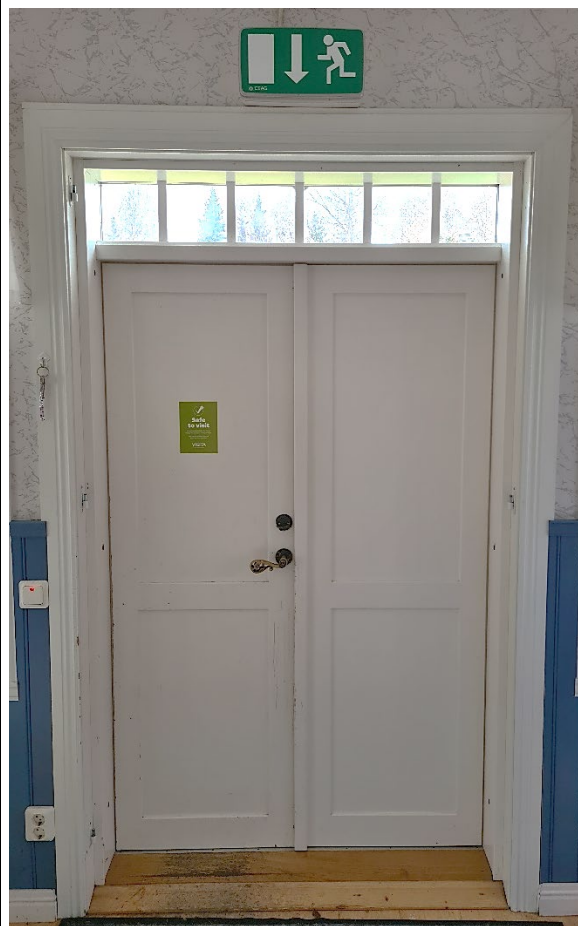
Bild 9: Pardörr

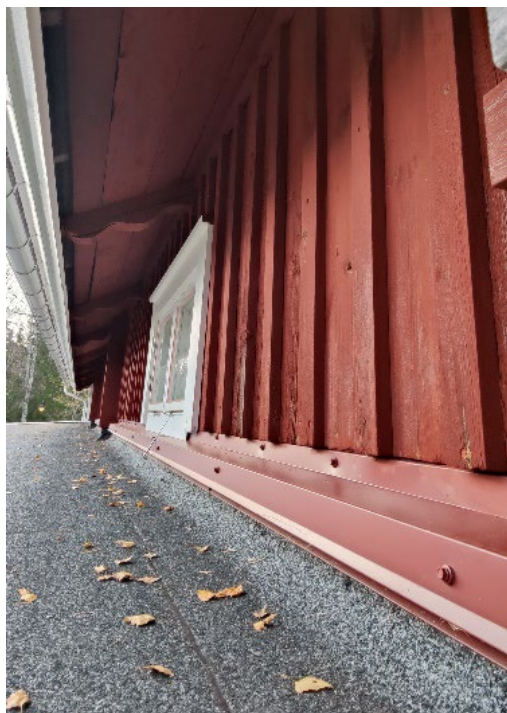
Bild 11: Papptak på utbyggnad, luftat parallelltak ovan veranda

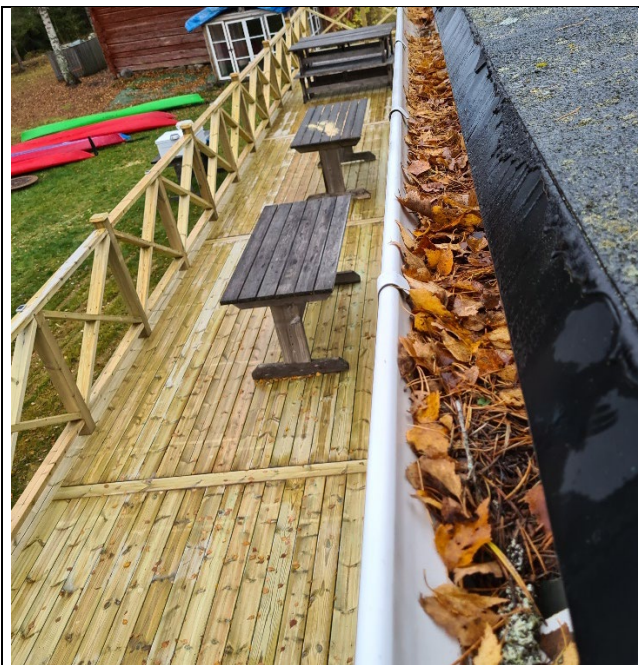
Bild 17: Takavvatning behöver översyn/service.

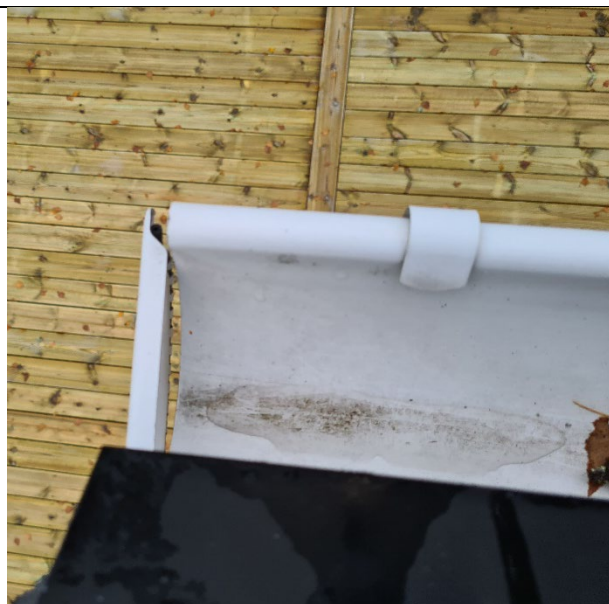
Bild 18: Takavvatning behöver översyn/service.

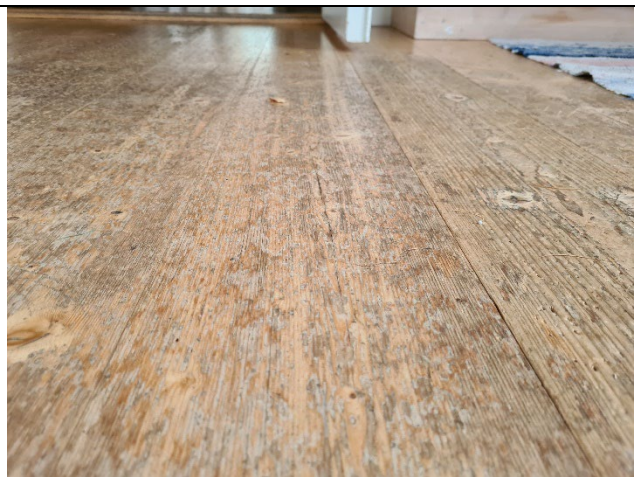
Bild 19: Golv i farstu högt slitage

Underhållsåtgärd: Dubbskadade golv åtgärdas inom 1 år.

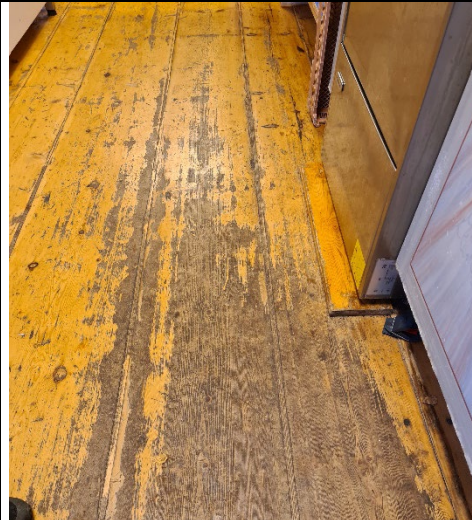
Bild 22: Golv i Matsal/Kök, högt slitage, fuktpåverkan pga diskbänk. Ej lämpligt golv i tillagningskök.

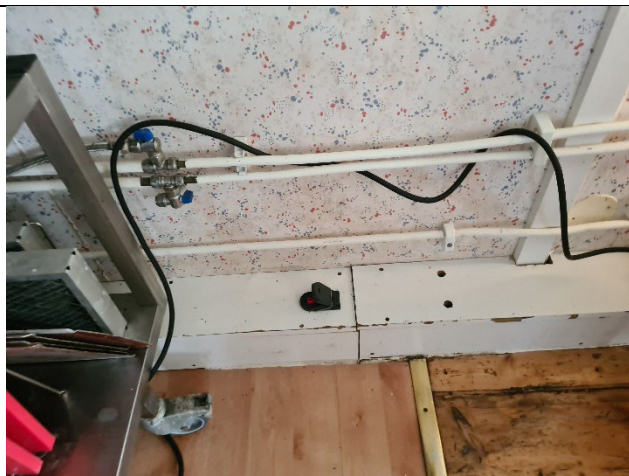
Bild 23: Matsal/Kök, nisch i ej fukttåligt material. Skadade ytskikt.

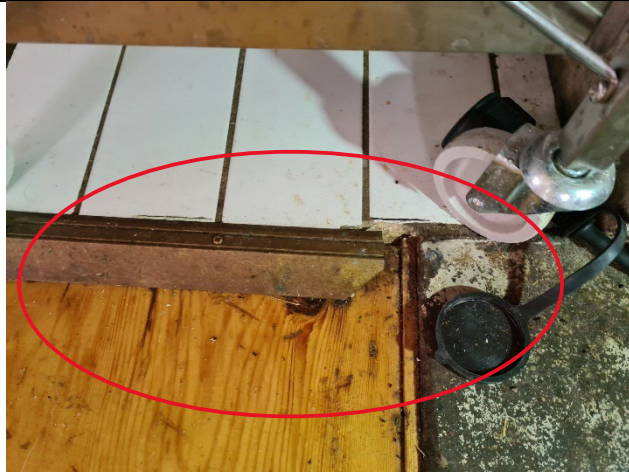
Bild 25: Matsal/Kök. Skadade ytskikt

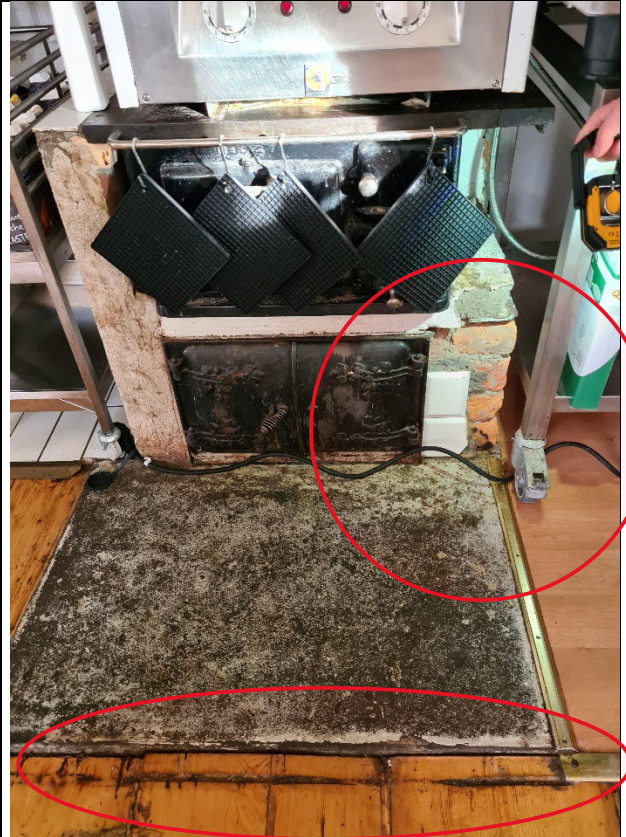
Bild 26: Matsal/Kök fd. vedspis ej i drift gnistskydd av typ cement. Skadade ytskikt.

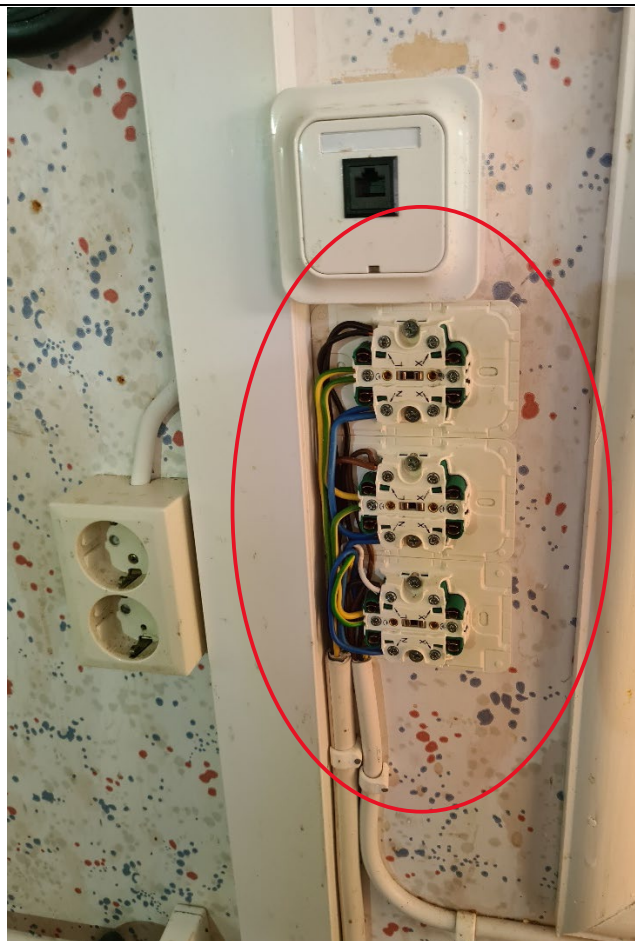
Bild 27: Matsal/Kök, brister i elsäkerhet i kök

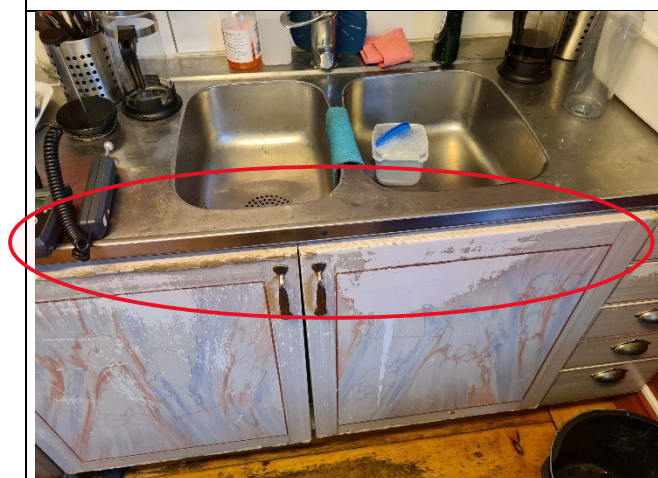
Bild 28: Matsal/Kök, högt slitage på skåp

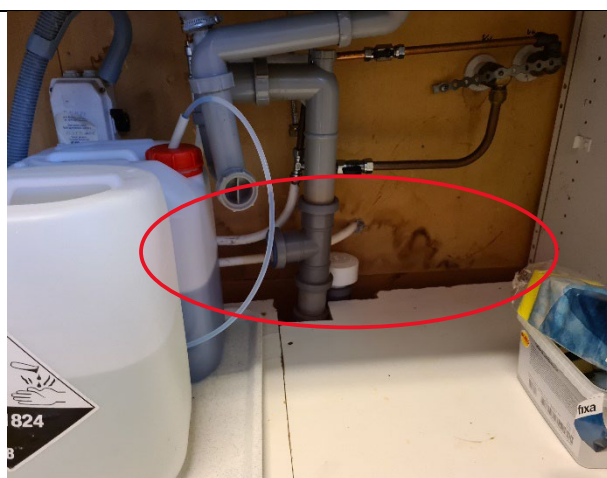
Bild 29: Matsal/Kök, fuktanvisningar i skåp

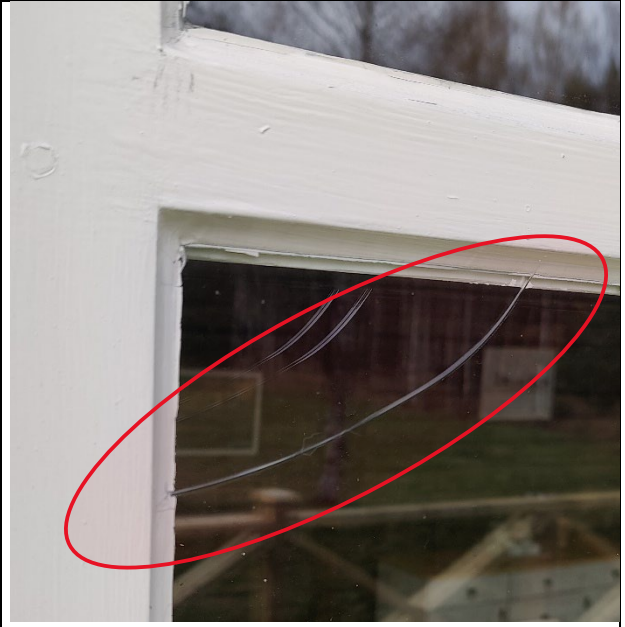
Bild 31: Veranda, sprickor i ytterglas

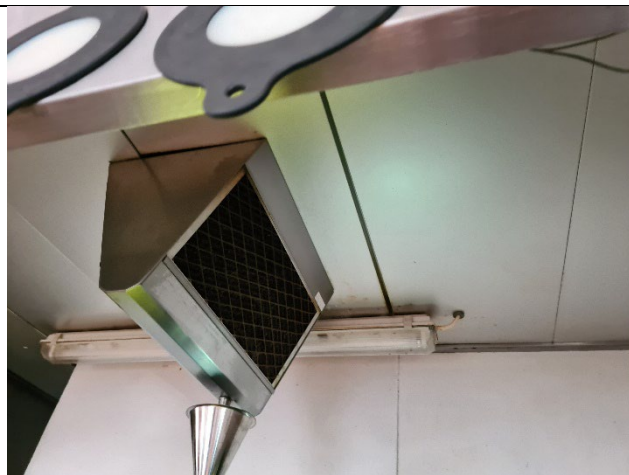
Bild 32: Storköksutrustning, fettfilter

Lokala brister: Storköksinstallationer bör få en helhetsöversyn inom 1 år.

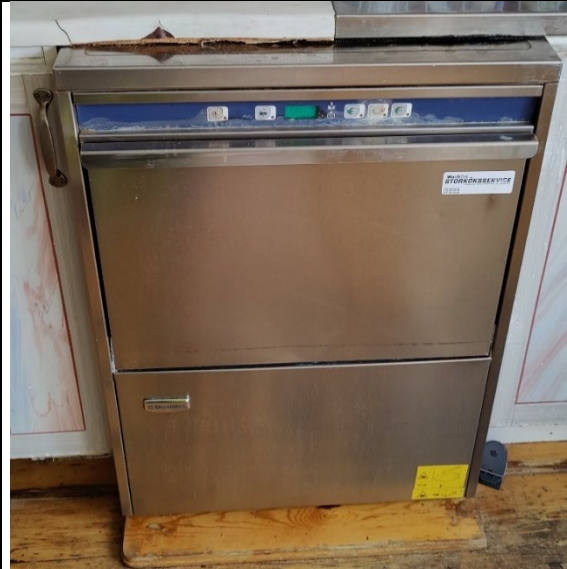
Bild 35: Storköksutrustning, diskmaskin i underskåp. Fuktanvisning i bänkskiva

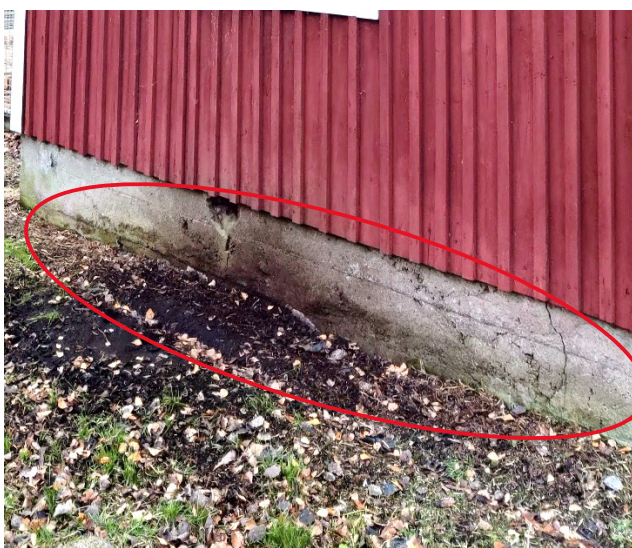
Bild 1. Fasad och Grund/Sockel, sprickor och skador. Fuktfläckar bedömt härrörande från verksamhet.

Lokala brister: Lokala utvändiga skador åtgärdas

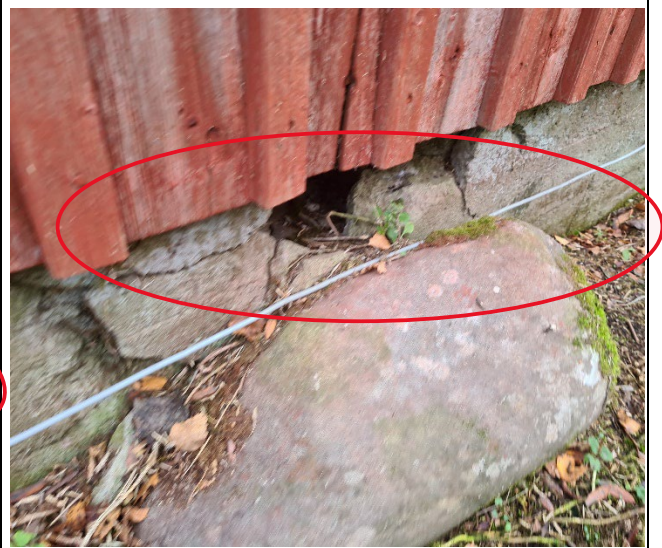
Bild 2: Lokala skador på sockel

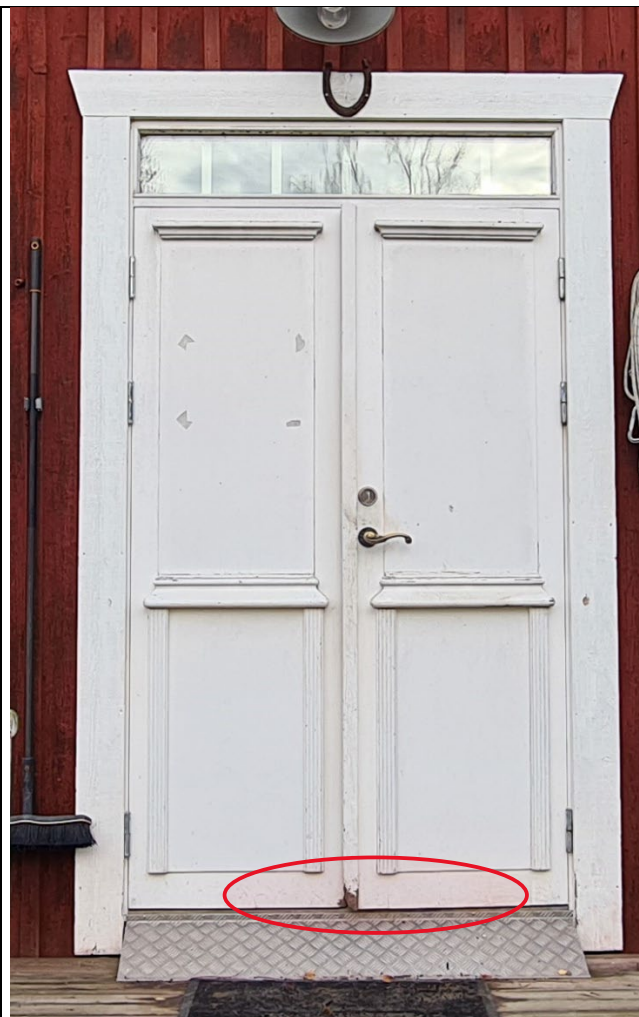
Bild 5: Pardörr, skada

Underhållsåtgärd: Trädörr/pardörr, målning och justering inom 2 år.

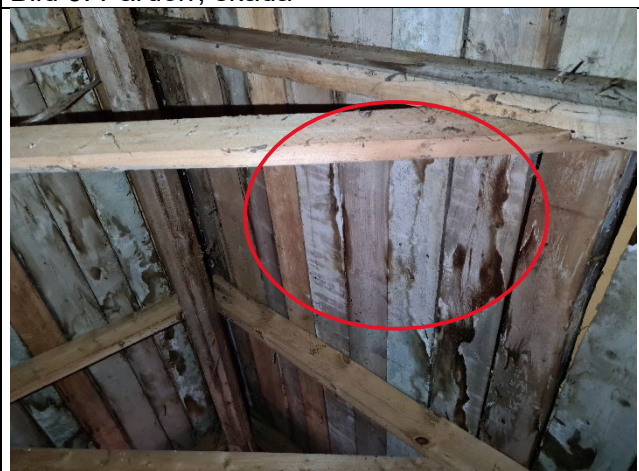
Bild 7: Rote, äldre fuktanvningar

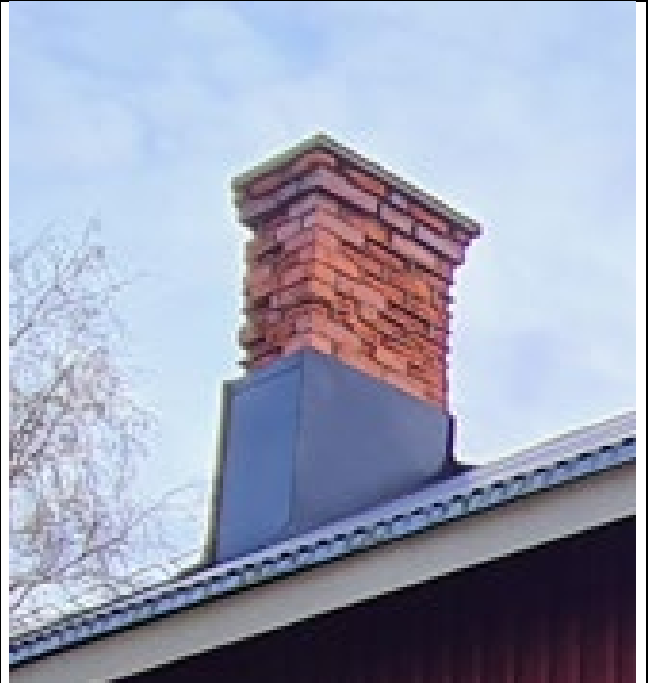
Bild skorsten noteras ha kraftiga skador i murning

Lokala brister: Tegelskorsten kräver underhåll inom 1 år. Oklart om funktion då protokoll ej varit tillgängliga.

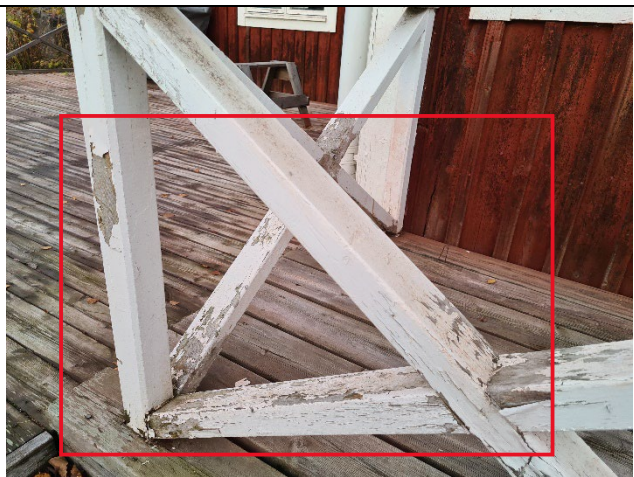
Bild 8: Altan och räcke

Lokala brister: Altan bytes inom 1 år.

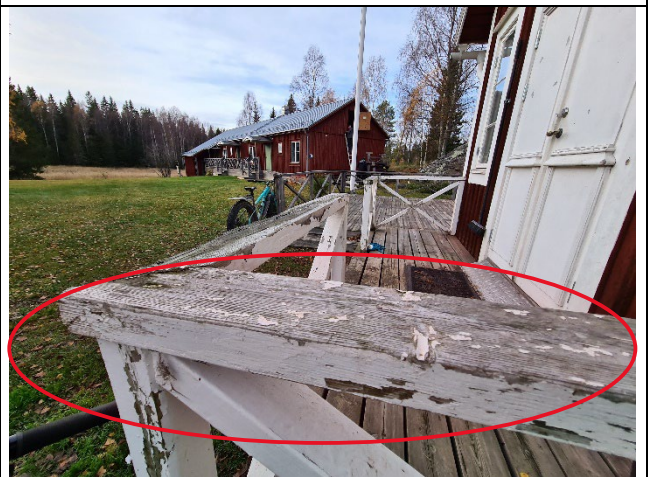
Bild 9: Altan och räcke

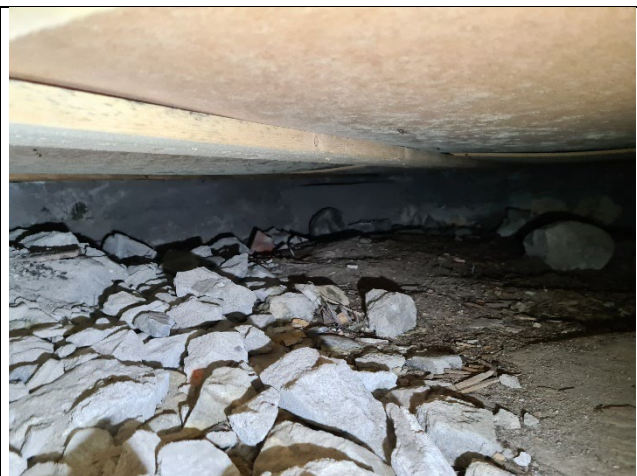
Bild 10: Riskkonstruktion i kryppgrund

Underhållsåtgärd: Fuktsäkring av kryppgrund. Mikrobiell påväxt på trossbottenskvivor åtgärdas. Ventilationsgaller monteras.

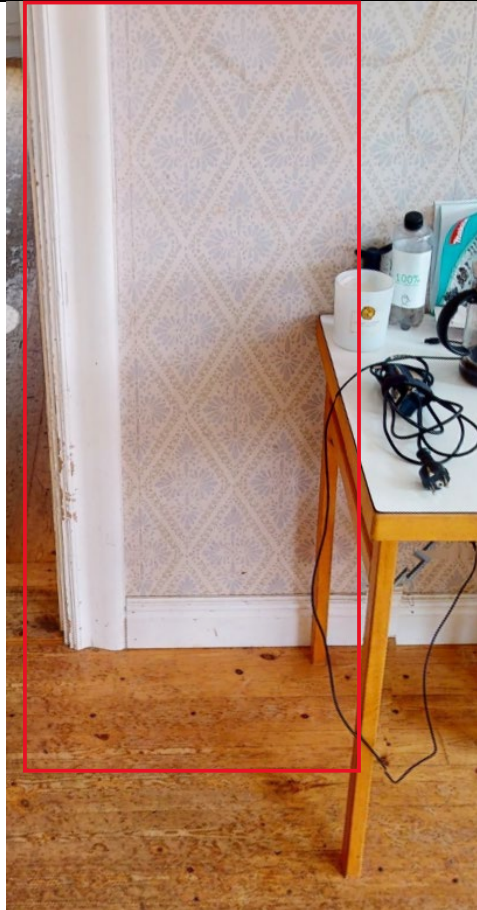
Bild 13: Slitage i Farstu

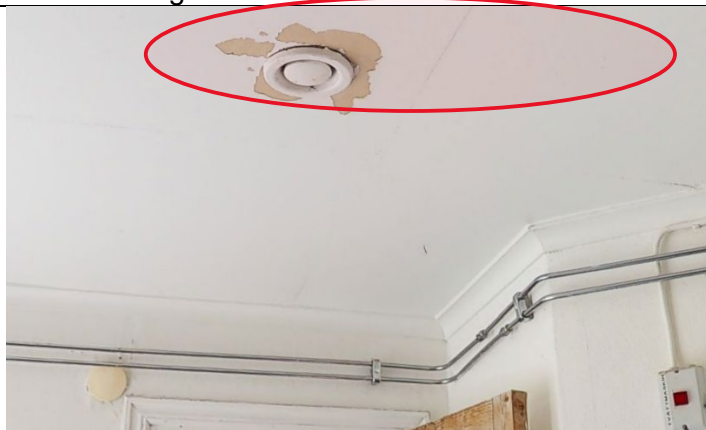
Bild 14: Slitage i omklädningsrum

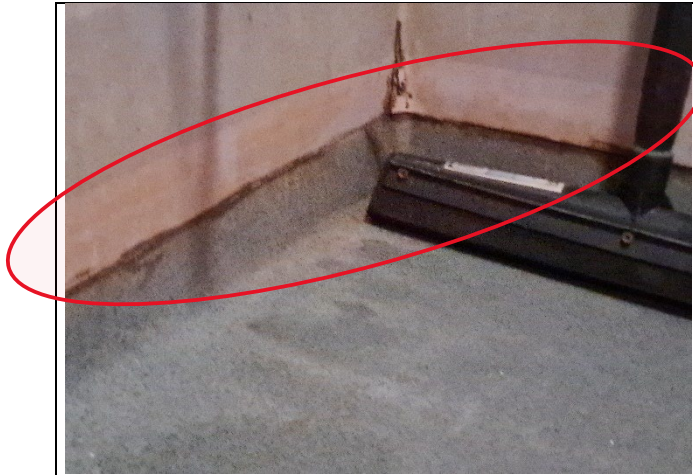
Bild 15: Mattskarvar i Dusch, avlagringar i skarvar och brister i täthet

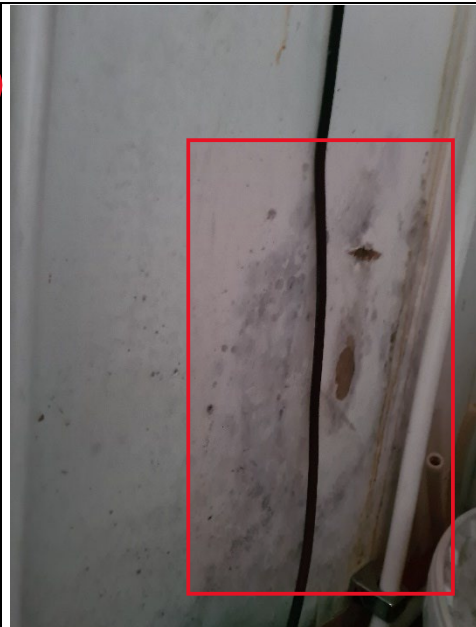
Bild 16: Ytskikt fuktpåverkade i Städ

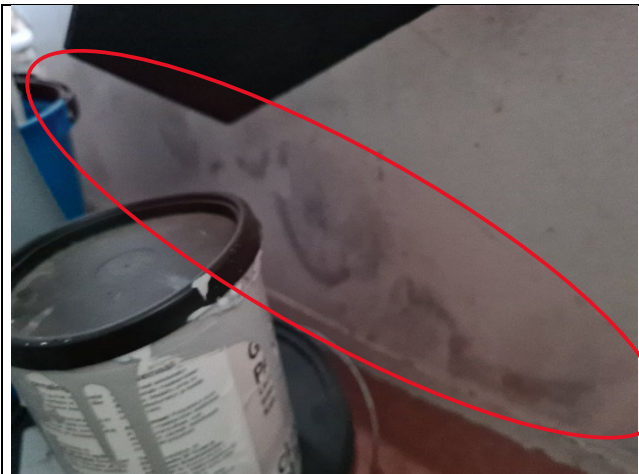
Bild 17: Ytskikt skadade i Städ

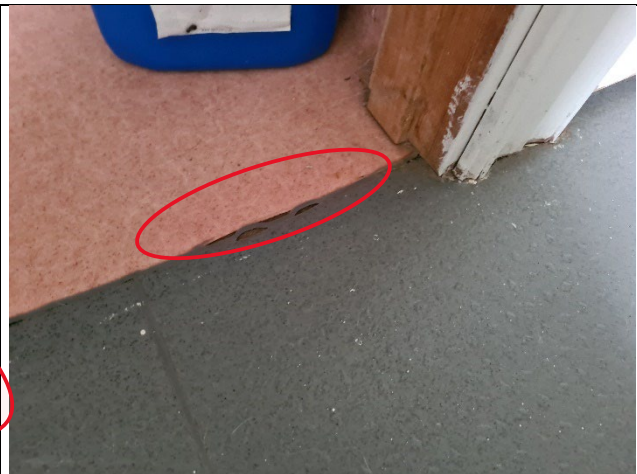
Bild 17: Sprickor i mattskarv i Wc

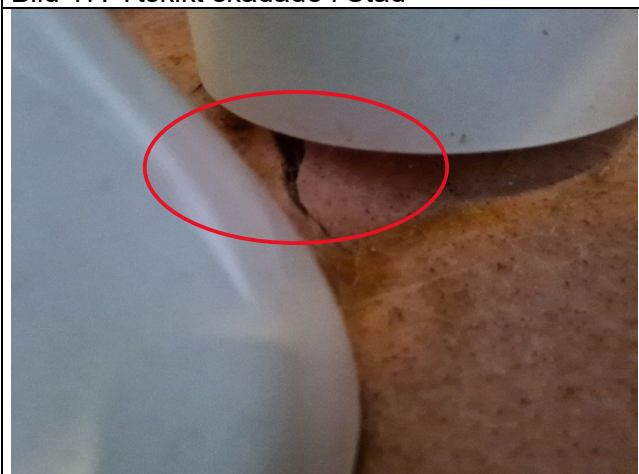
Bild 18: Sprickor i matta i Wc

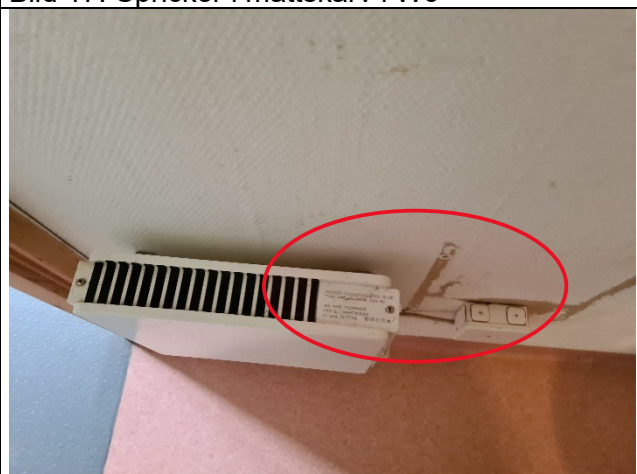
Bild 19: Ytskiktsskador i Wc

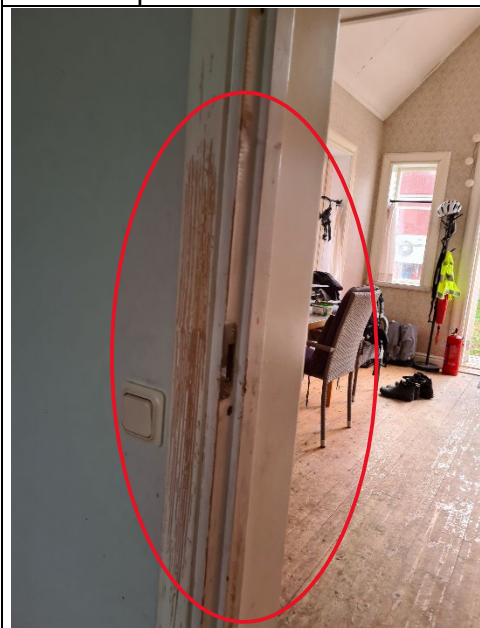
Bild 20: Slitage i Sovrum

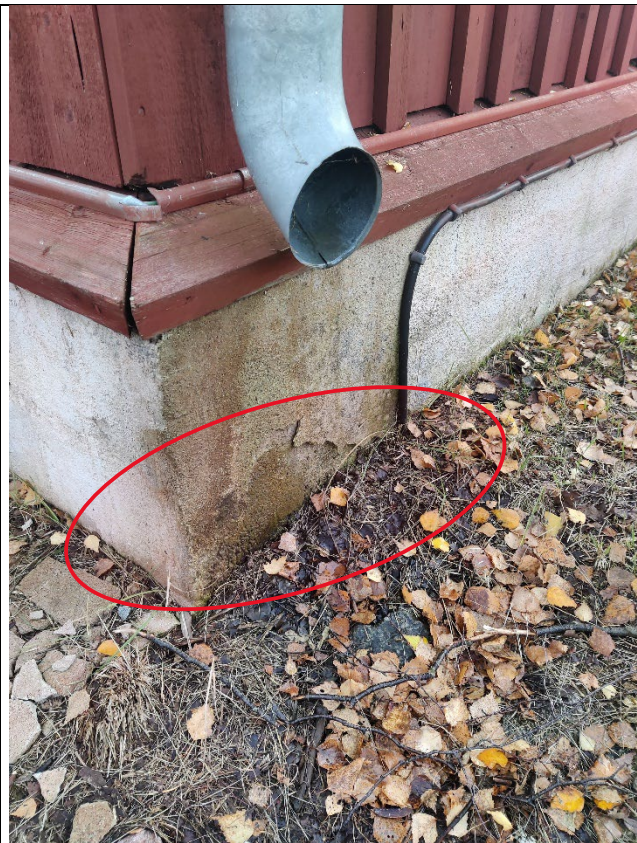
Bild 3. Sockelskador

Lokala brister: Utvändiga sprickor och skador åtgärdas. Inom 2 år.

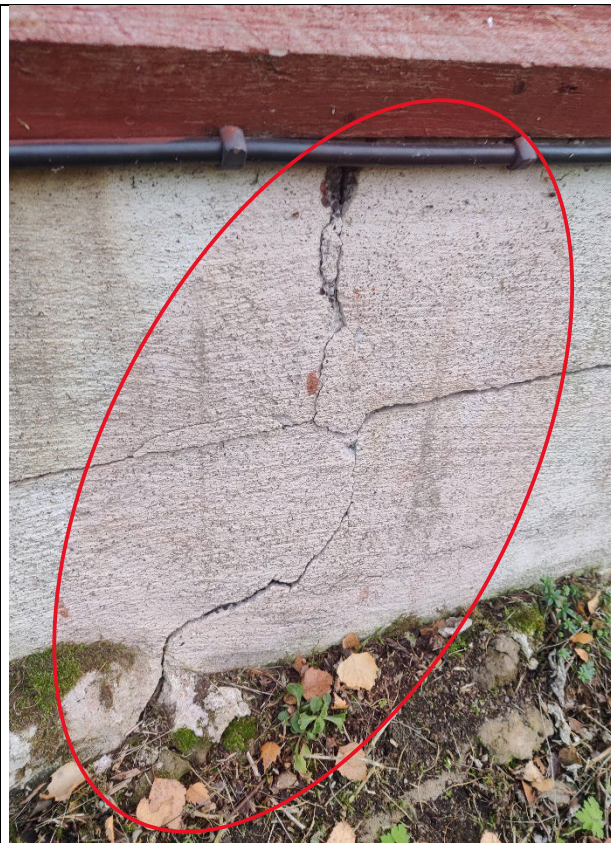
Bild 4. Sockelskador

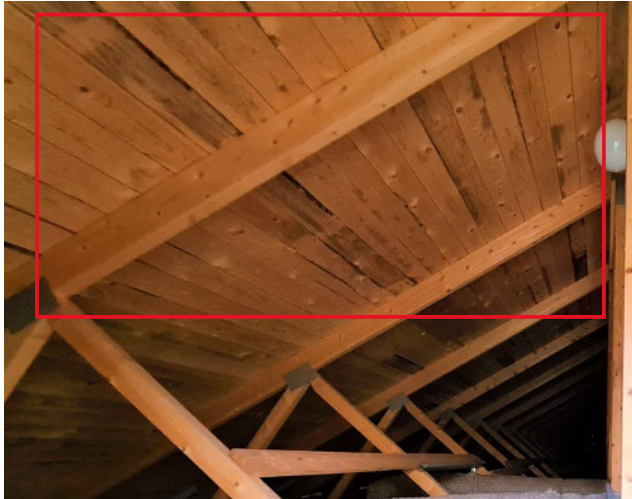
Bild 11 kallvind, begynnande läckage noteras i underspiknig

Underhållsåtgärd: Begynnande läckage i underlagstak samt genomgående snörrasskyddsinfästningar åtgärdas inom 5 år.

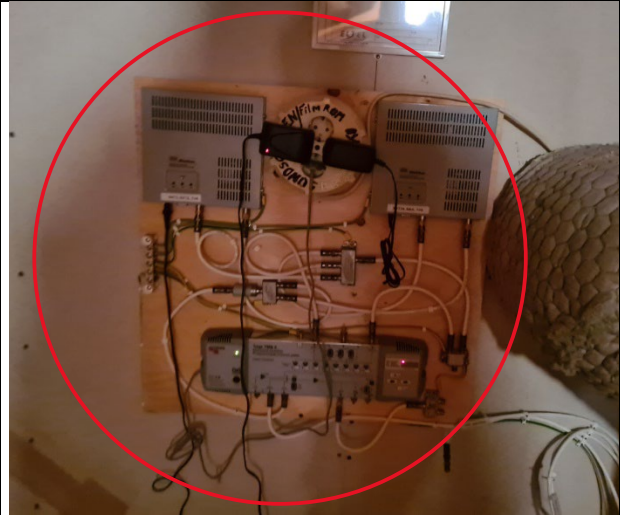
Bild 12 i kallvind. Förlängningsladd trolig dragen frpån fläktrum, oklart om godkänt montage.

Permanent tillfällig skarvsladdinstallation på kallvind åtgärdas inom 1 år

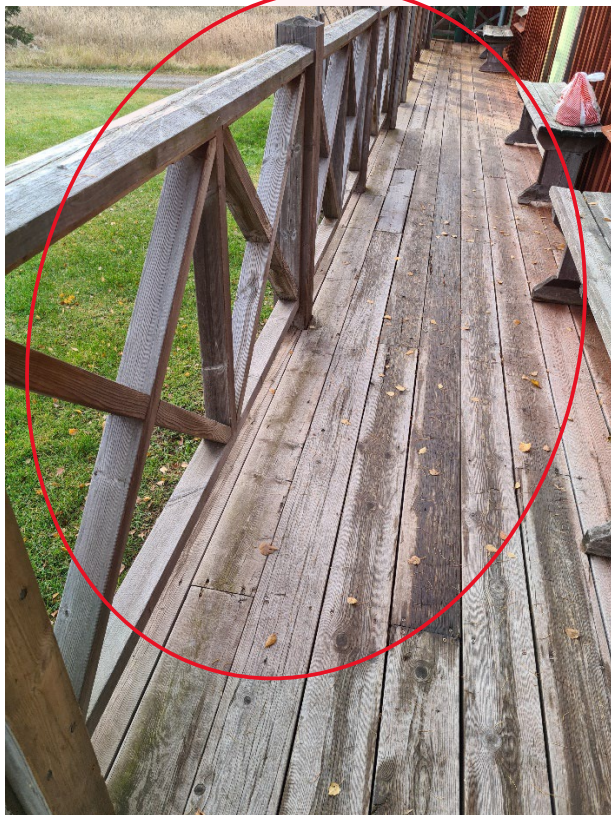
Bild 13. Altan och träräcke, slitage/skador

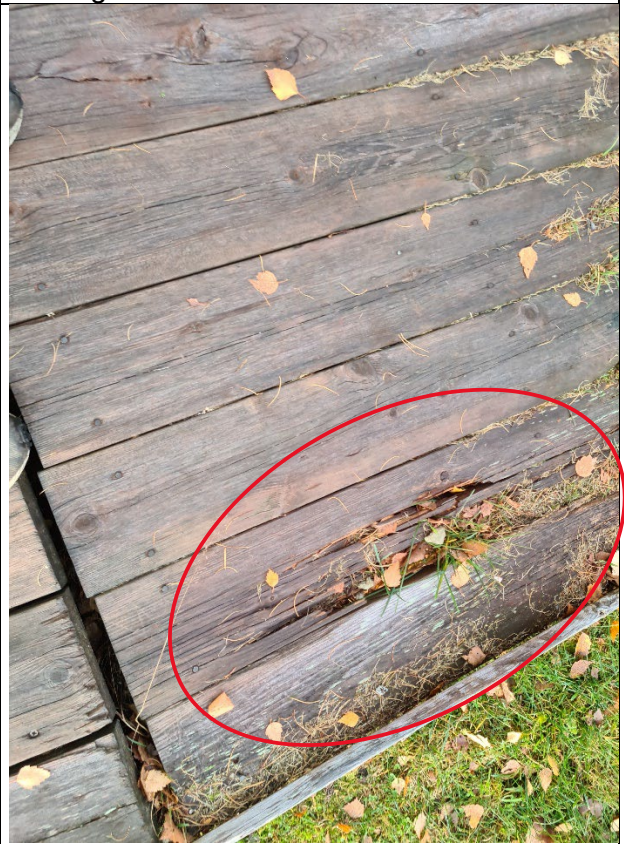
Bild 14. Altan, rötskador

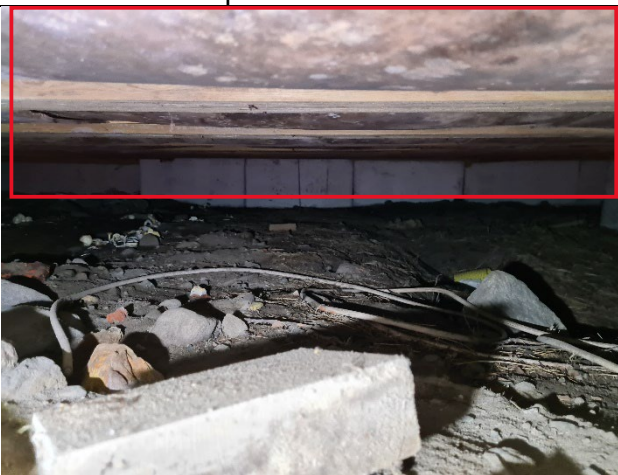
Bild 17. Krypgrund, fuktanvisningar i trossbotten

Underhållsåtgärd: Fuktsäkring av kryppgrund. Mikrobiell påväxt på trossbottenskivor åtgärdas. Inom 3 år.

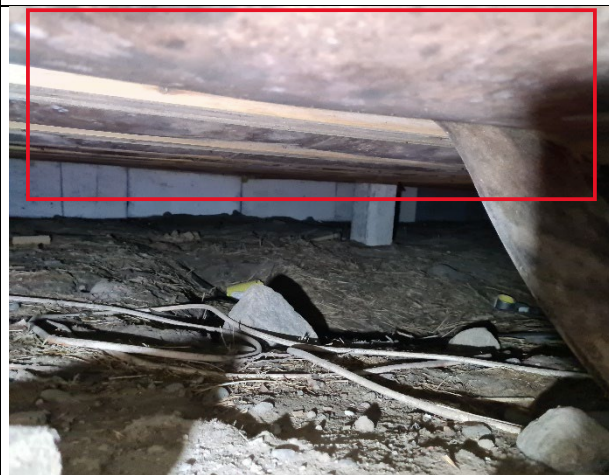
Bild 18. Krypgrund, fuktanvisningar i trossbotten

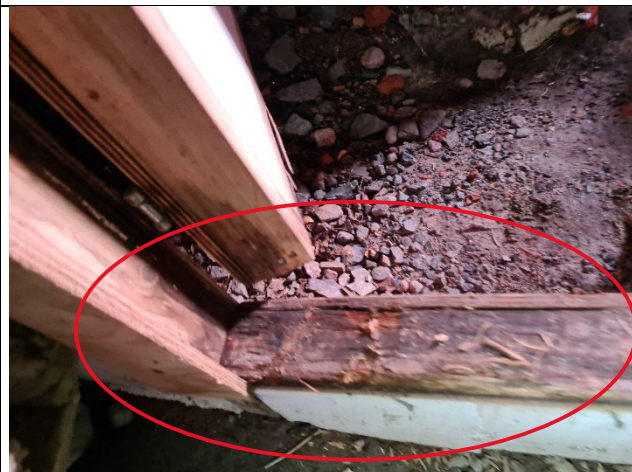
Bild 19. Dörr till krypgrund, skada

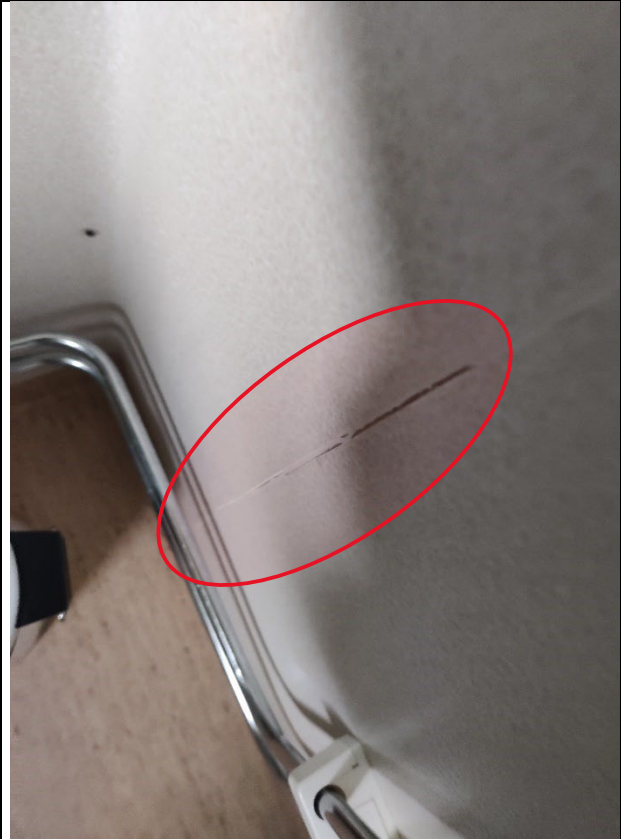
Bild 28. Hygienrum 2. Trasiga skarvar.
