LULEÅ KOMMUN

PM GEOTEKNIK/MILJÖTEKNIK,
DP MJÖLKUDDEN 3:42, PONTONEN 2

UNDERLAG TILL DETALJPLAN

2022-06-17

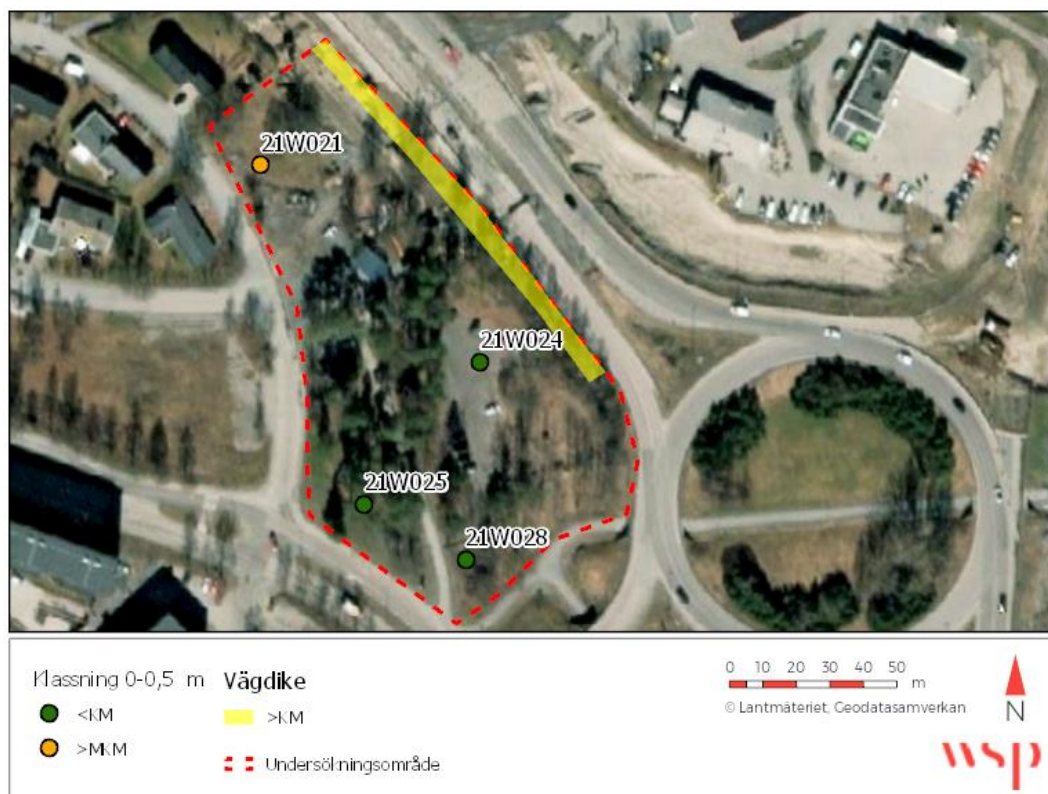
I provpunkt 21W021 finns ca 2 m fyllnadsmassor med inslag av tegel och hushållssopor. Den första halvmetern i djup överskrider PAH riktvärde för MKM och upp till 4 m djup överskrider marken KM riktvärdet. Figurerna 5.4-1 till 5.4-4 visar föroreningssituationen ner till 4 m djup och figur 5.4-5 visar en profil av PAH halter i samma provpunkt.

Vägdikemassor vid Bodenvägen överstiger KM riktvärde av alifater (se figur 5.4-1), vilket är förväntat vid en högt trafikerad väg.

Figur 5.4- 1. Översiktskarta av rådande föroreningssituation i jord (0,0–0,5 m djup)

Vägdikesmassor längs Bodenvägen behöver omhändertas och transporteras till deponi.

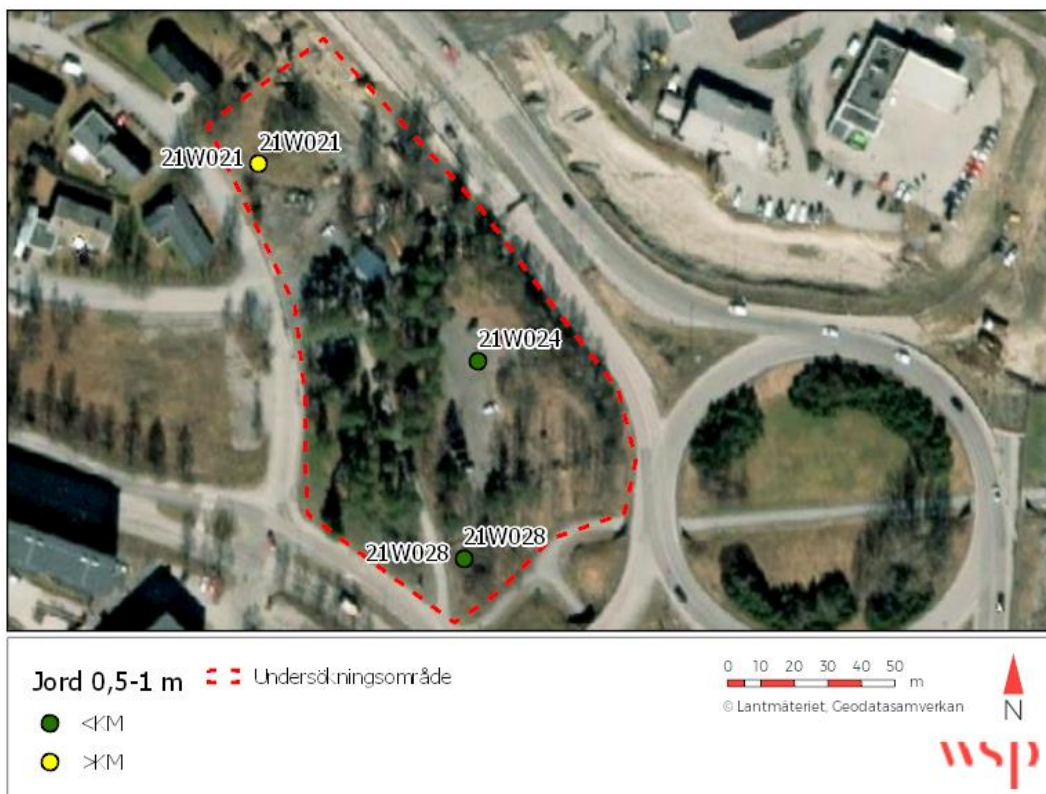
Figur 5.4- 2. Översiktskarta av rådande föreningsituation i jord (0,5–1,0 m djup)

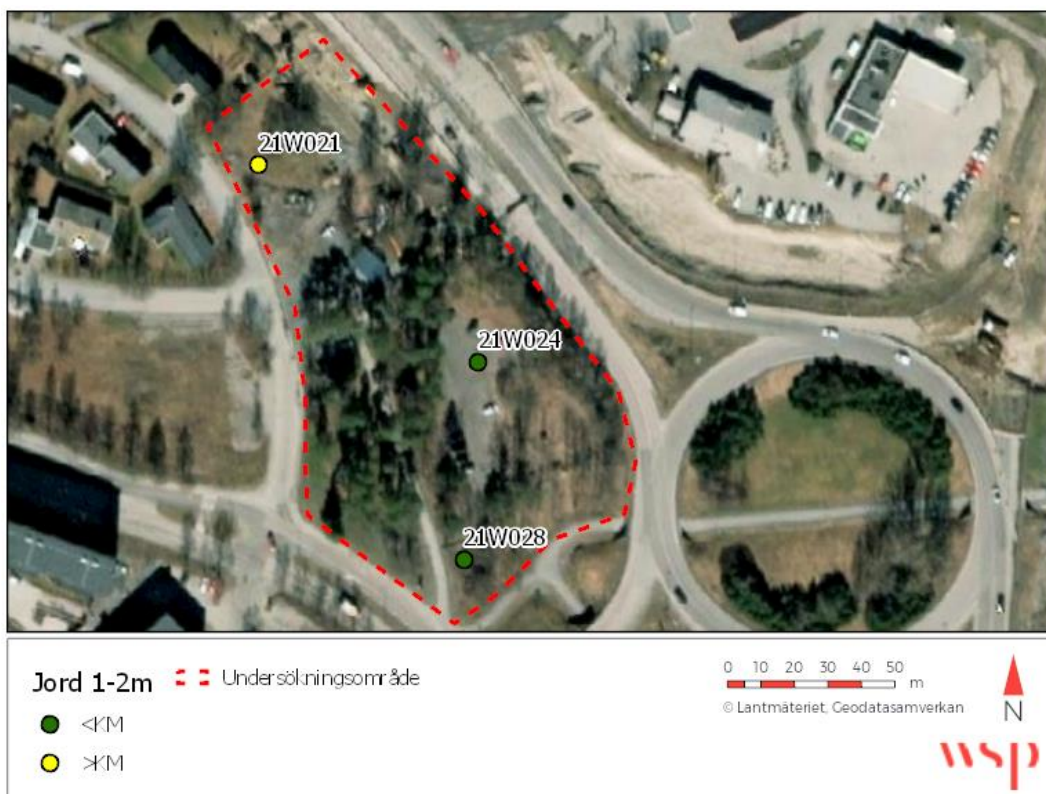
Figur 5.4- 3. Översiktskarta av rådande föreningsituation i jord (1,0–2,0 m djup)

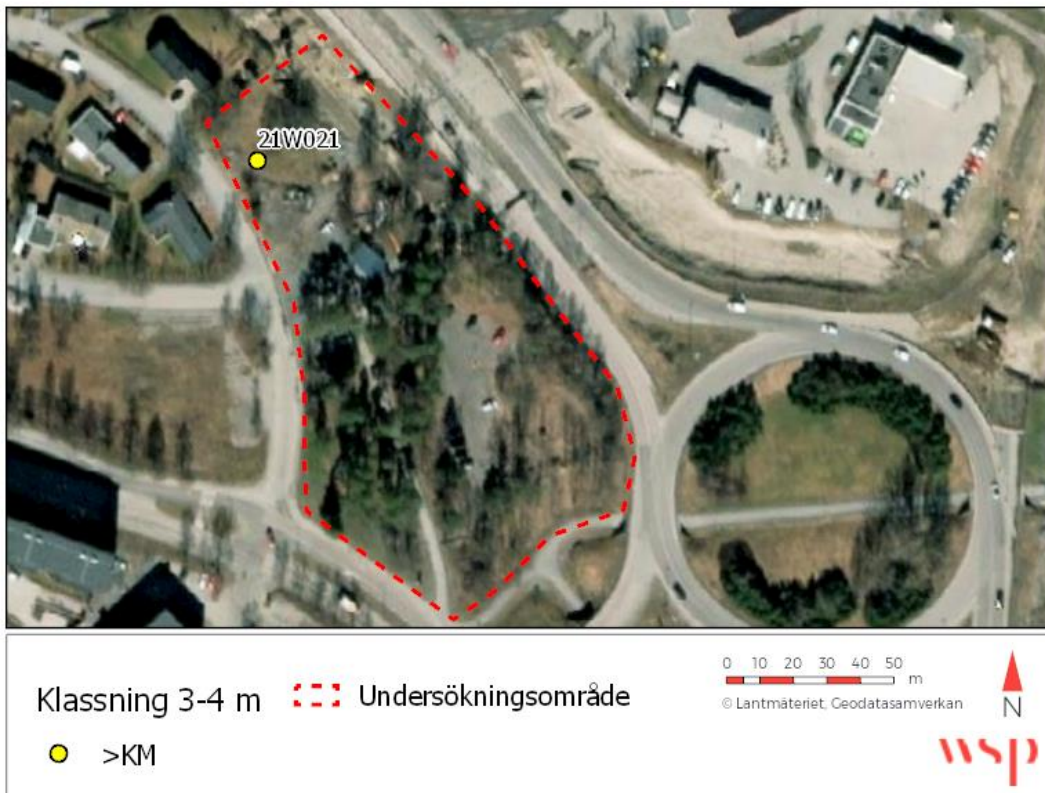
Figur 5.4- 4. Översiktskarta av rådande föreningsituation i jord (3,0–4,0 m djup)

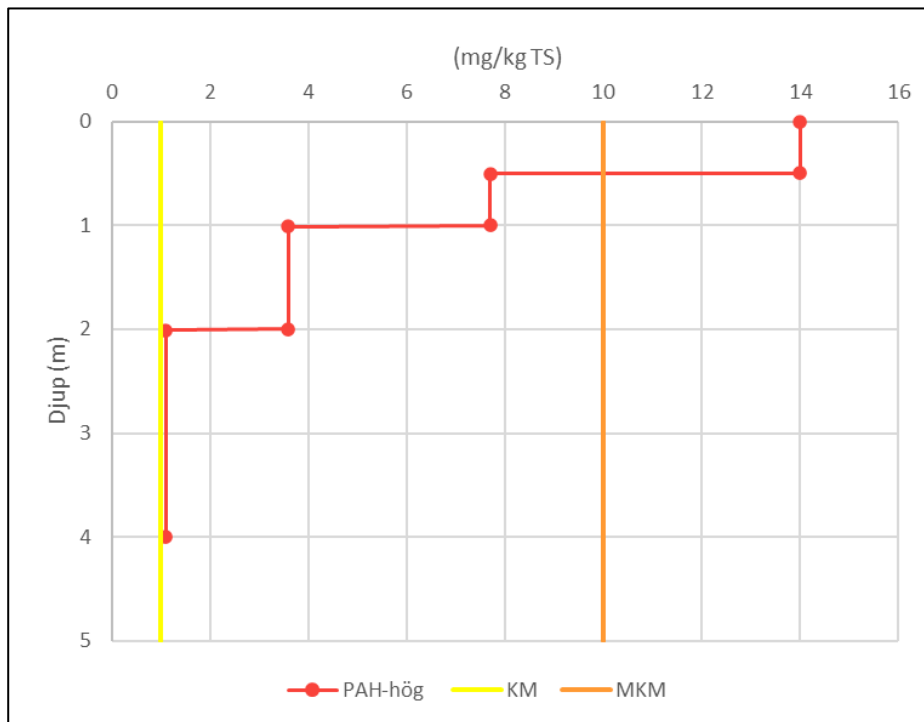
Figur 5.4- 5. Markprofil av PAH-halter i provpunkt 21W021 med riktvärde för KM och MKM

För provpunkt 21W021 som uppvisade halter av PAH överskridande KM ned till 4,0 m djup samt för provpunkt 22W004 som uppvisade halter av PAH överskridande KM vid 1,0 – 1,5 m djup rekommenderas en djupare schaktning om planerad markanvändning är exempelvis bostadshus, eftersom det kan utgöra en risk för människor. Mark som innehåller organiska föroreningar kan även behandlas med metoder som exempelvis oxidation och kan vara ett alternativ till djupare schakt. Slutprodukten av en sådan behandlingsmetod är koldioxid och vatten. Om planerad markanvändning består av exempelvis garage så bedöms det att en ytligare schaktning är tillräcklig för att marken inte ska utgöra en risk för människor.

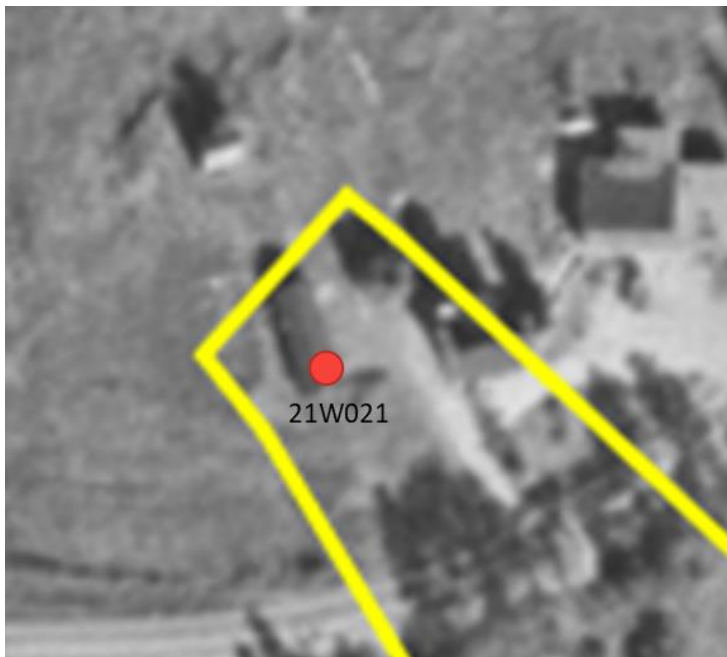
Historiska foton visar att i närheten av provpunkt 21W021 har det funnits en byggnad, troligtvis ett förråd till gården där traktorer eller drivmedel förvarades (se figur 5.4-6). Det är möjligt att spill har skett i den oskyddade marken, vilket sin tur kan ha transporterats i marken. Uppskattningen är att det är en lokal föroreningskälla som inte har påverkat den södra delen av fastighet eller grundvatten.

Figur 5.4- 6. Historiskt foto (ca. 1960) som visar f.d. byggnader och position av provpunkt 21W021. Den gula linje markerar gränsen av undersökningsområde

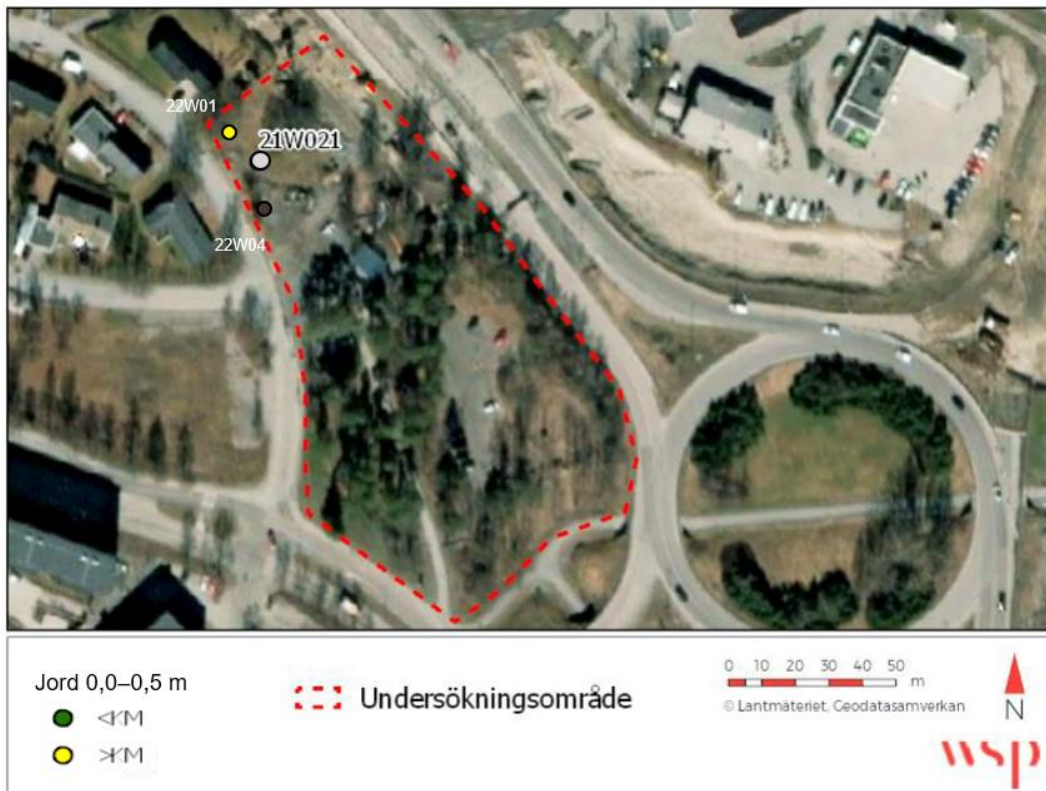
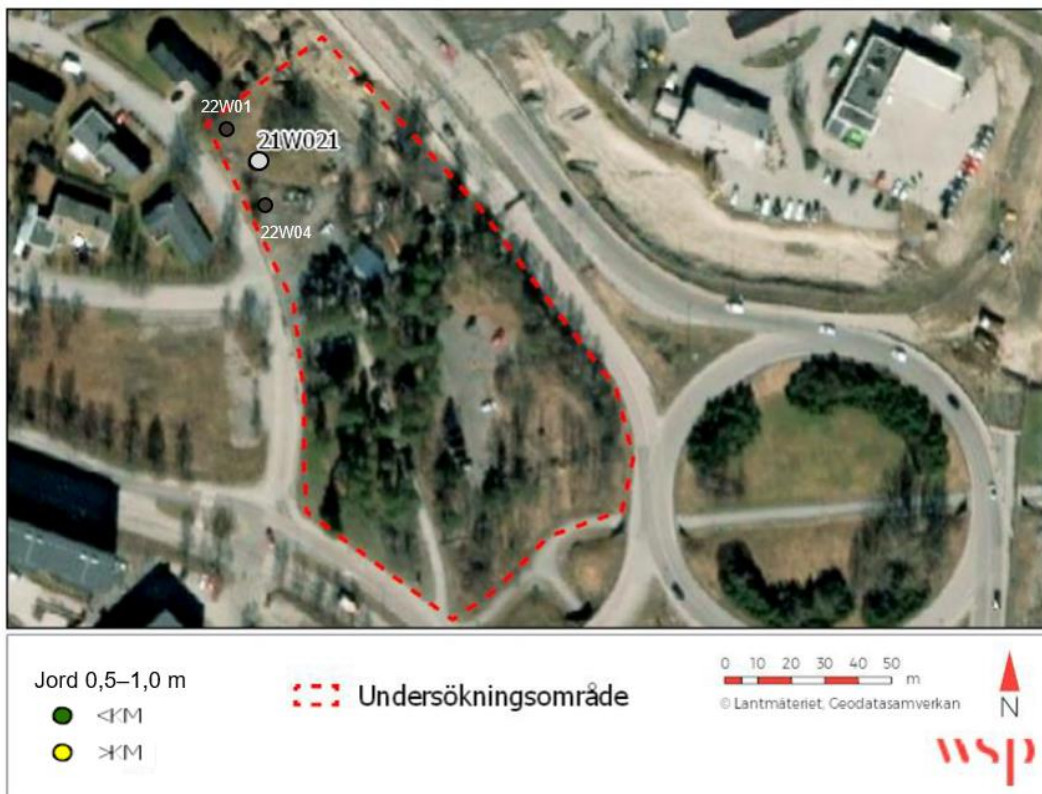
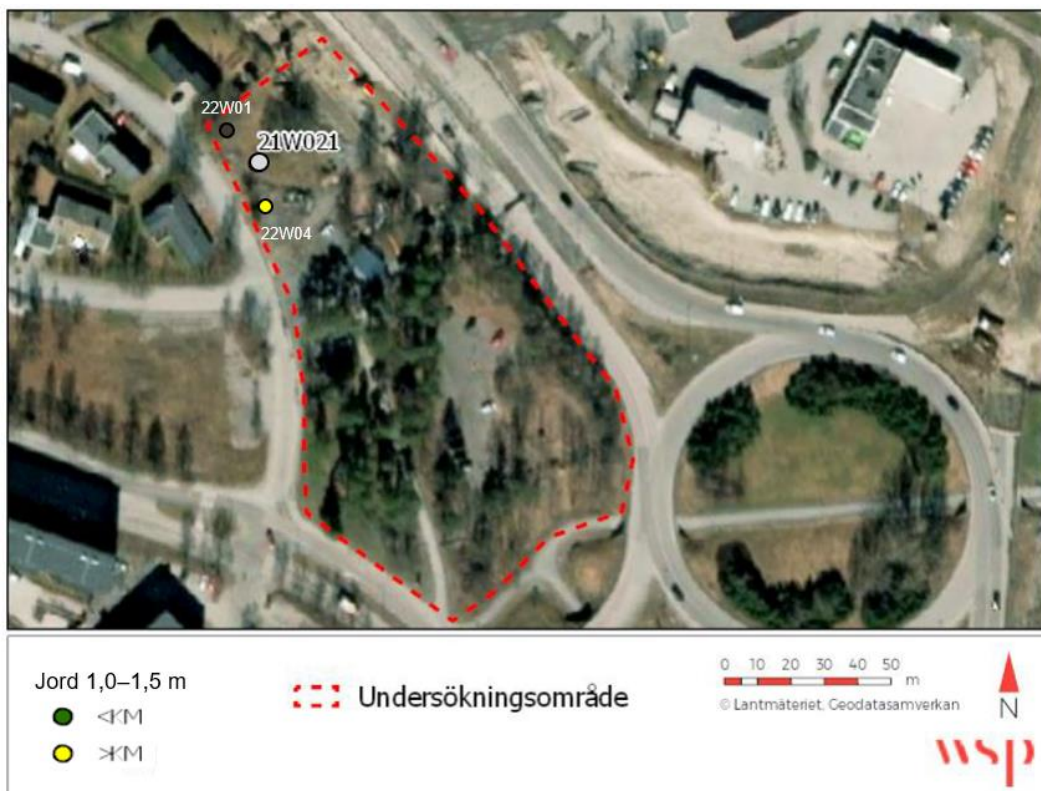
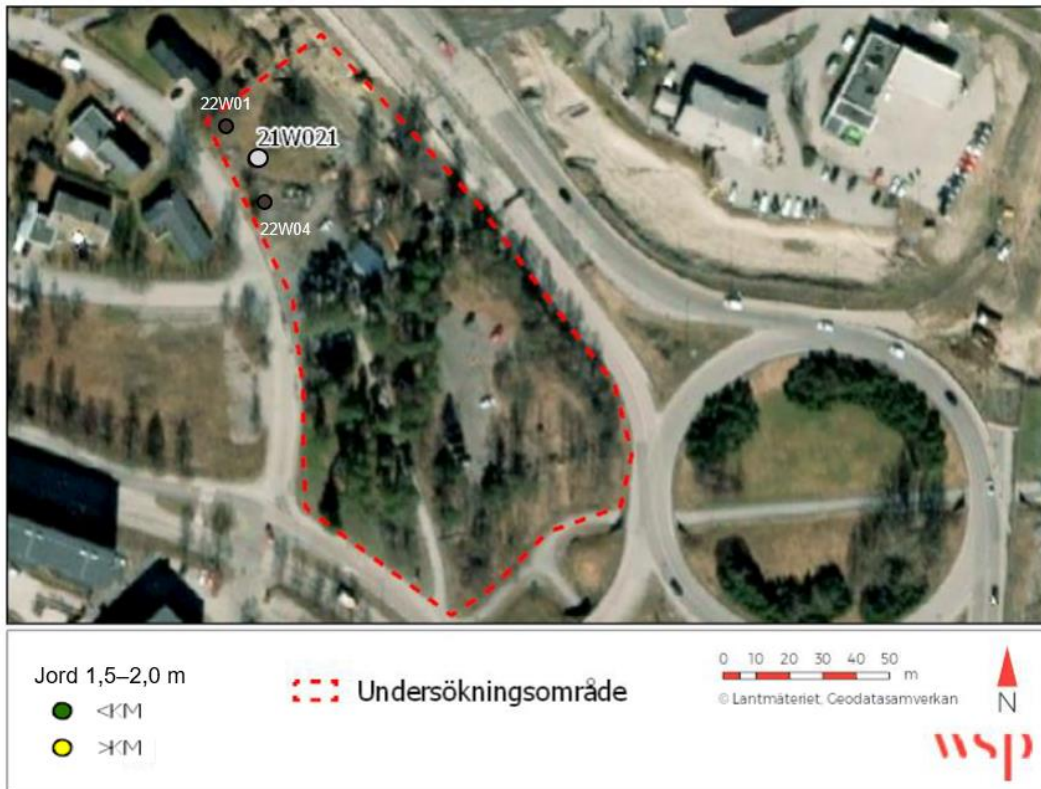
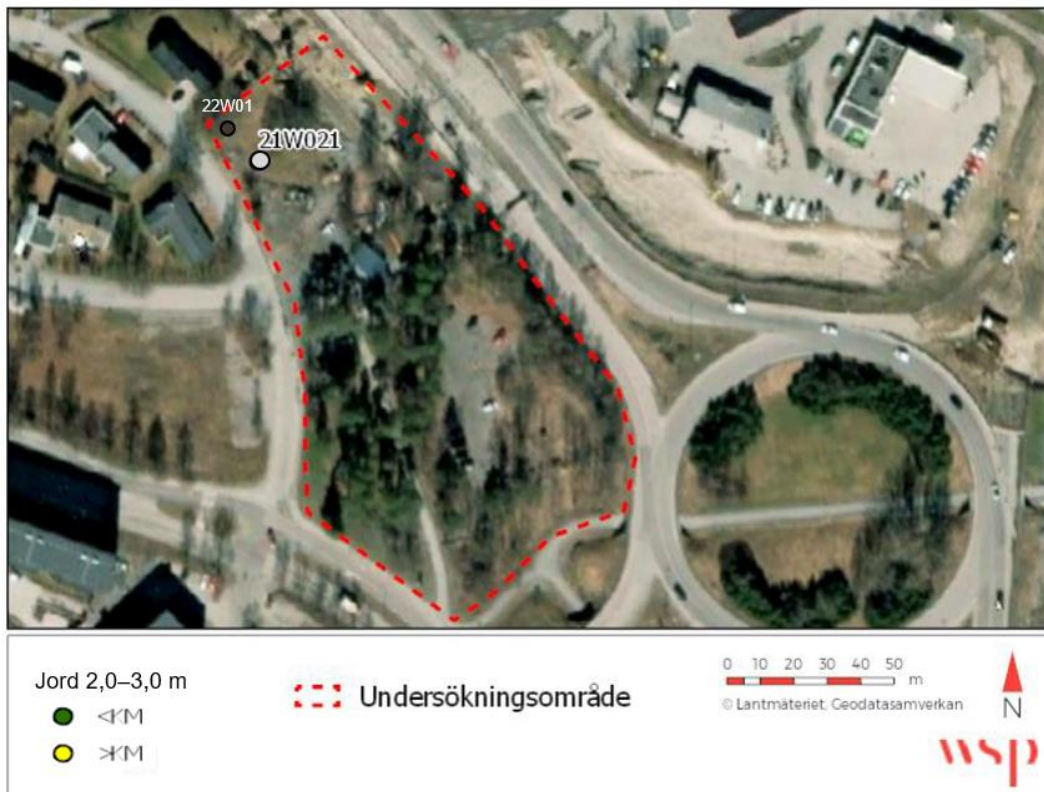
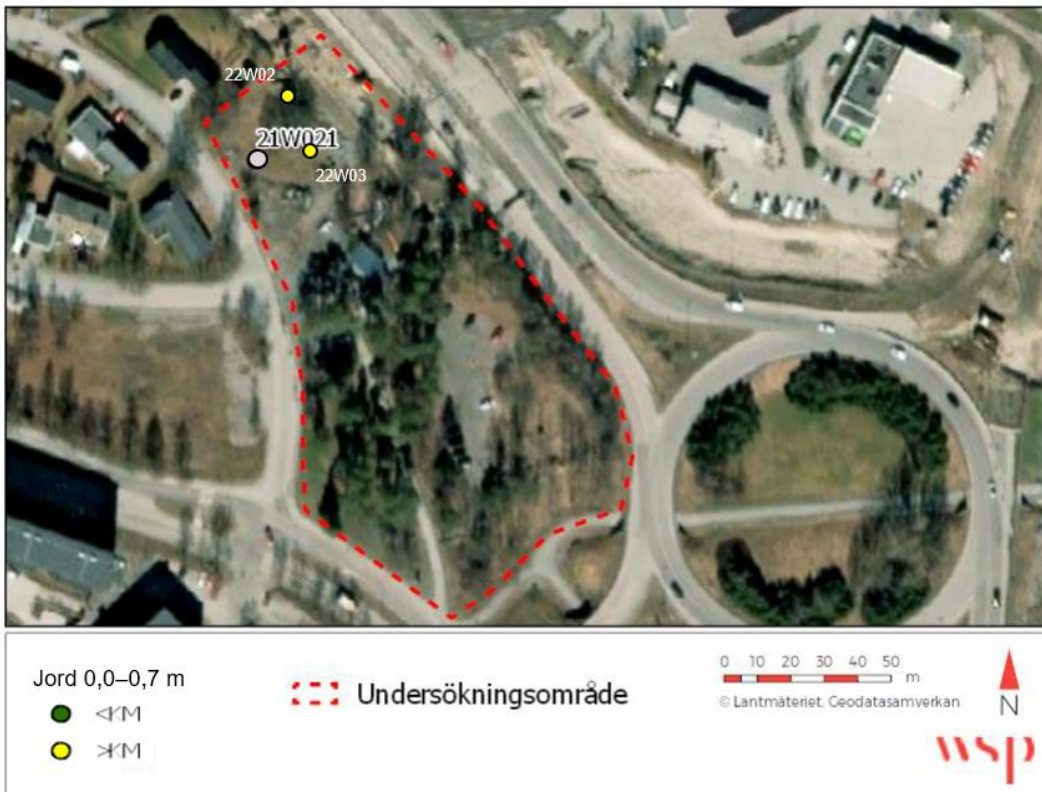
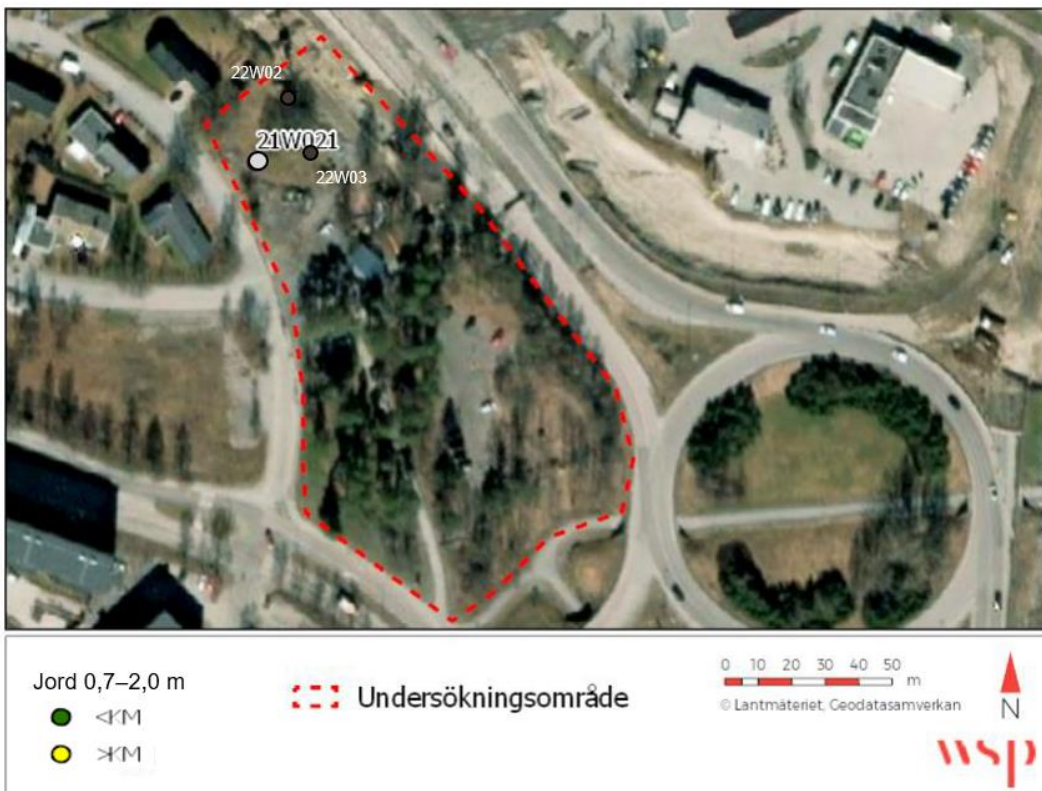
Kompletterande provtagning utfördes i fyra olika riktningar i horisontalplanet och ca 20 m från punkt 21W021 där föroreningar påträffats under november 2021. I Figur 5.4-7- 5.4-13 nedan visar föroreningsituationen i de fyra undersökningspunkterna.

Halter av PAH överskridande KM har påträffats vid 0,0 – 0,5 m djup i 22W001 och vid 0,0 – 0,7 m djup i 22W002-22W003.

I 22W004 påträffades PAH över KM vid 1,0 – 1,5 m djup.

En lokal förorening av PAH finns i marken vid den norra delen av fastigheten enligt provpunkter 21W021 och 22W001-22W004. Det rekommenderas det ytliga skiktet (0,0 – 0,7 m) vid provpunkterna 22W001-22W003 schaktas bort och transporteras till deponi eller hanteras miljömässigt korrekt.
