# Minireningsverk i Luleå kommun

- en funktionsstudie

Luleå tekniska universitet  
Civilingenjörsprogrammet  
Samhällsbyggnadsteknik  
Institutionen för Samhällsbyggnad  
Avdelningen för VA-teknik

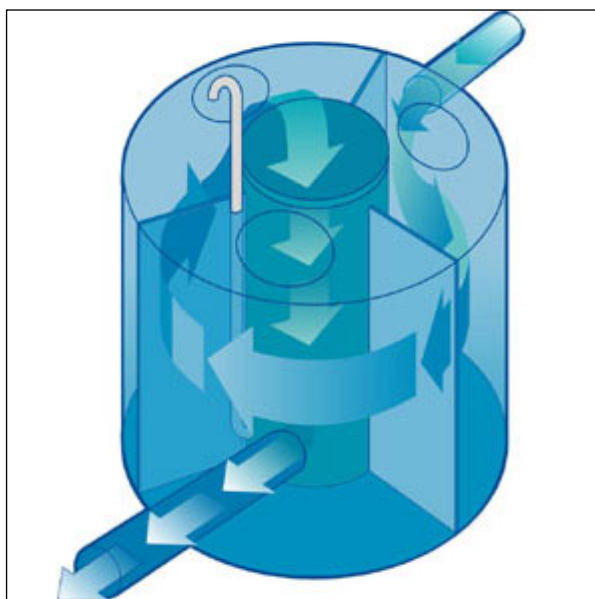
Ecobox F3 är ett minireningsverk med inbyggd slamavskiljare och biologiskt filter i samma enhet, se figur 1. Slamavskiljaren är dimensionerad för ett flöde på maximalt 800 liter per dygn blandat avloppsvatten. I en familj med fem personer ger det en vattenförbrukning på maximalt 160 liter per person och dygn. Slamavskiljaren har en våtvoly m på 2,4 m<sup>3</sup> och filtervolymen är på 0,7 m<sup>3</sup>.

**Figur 1.** Ecobox F3. Bild från SEAB:s hemsida.

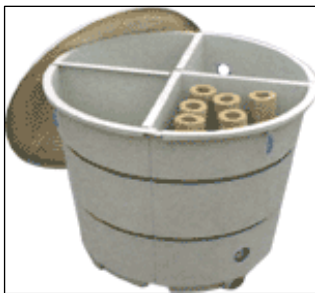
De av företagets produkter som finns i Luleå kommun är bland annat Green Rock 10S, se figur 3 som är ett kompaktfiltenreningsverk. Figur 3 är en bild av en IBAbox från Nederländerna men 10S ser ungefär likadan ut. 10S har dock en annan färg och enskilda lock över varje kammare.

Reningsverket består av en tunna med fyra kamrar, i de tre första avskiljs slammet och i den fjärde finns filterdelen. Filtret avskiljer partiklar, organiska ämnen och bakterier. Anläggningen kan kompletteras med förstärkt fosforreningseffekt genom att en aluminiumsulfatsten kallad Aqua Stone hängs i toalettstolen på samma sätt som ett doftblock.

**Figur 3** Green Rock 10S. Bild från IBAbbox hemsida.

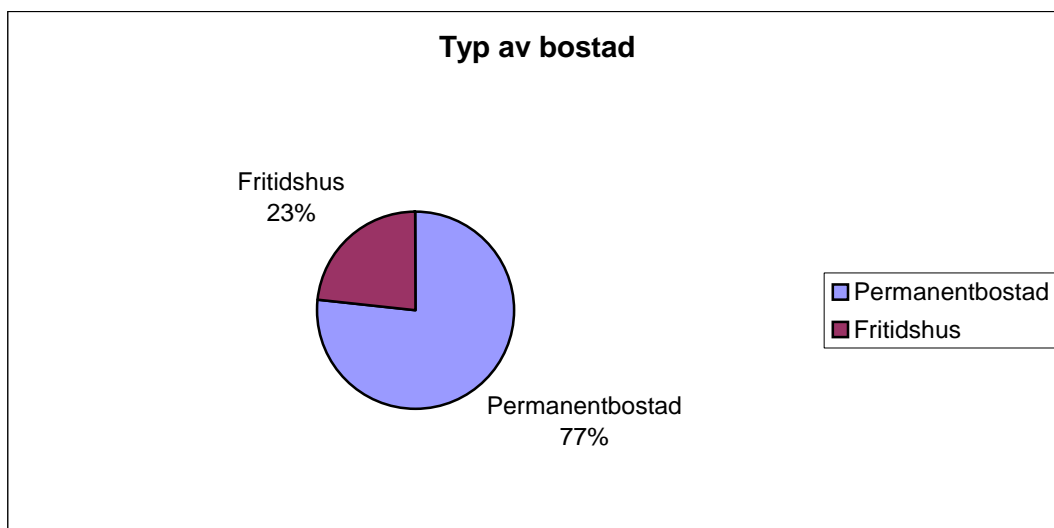
Av de svarande har 22 hushåll reningsverket anslutet till permanentbostad och 7 till fritidshus, se figur 8.

**Figur 8.** Typ av bostad reningsverken är anslutna till.

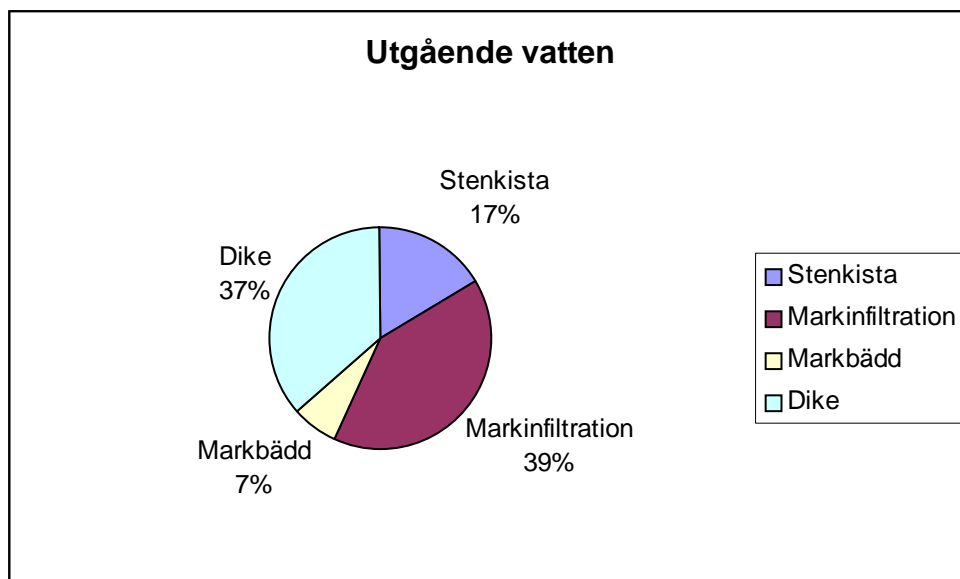
Av 30 hushåll leds utgående vatten i 5 fall till stenkista, 12 fall till infiltration, 2 till markbädd och 11 till dike, se figur 10.

**Figur 10.** Recipienter för utgående vatten.

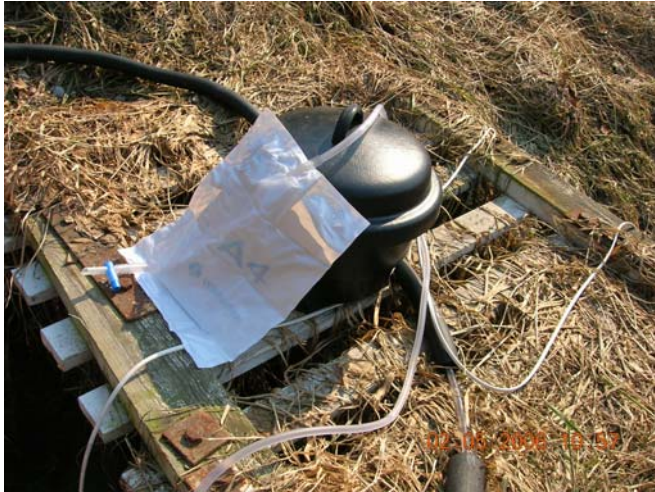
Provtagaren heter Poiju Sampler och är en liten helautomatisk flytande vattenprovtagare, som drivs av el eller batteri, se figur 13. Vattenproven samlades in i sterila urinuppsamlingspåsar som rymmer två liter. Det går att ställa in vilka tider pumpen ska pumpa upp vatten och hur länge den ska pumpa upp vatten. Det är en enkel provtagare som efter varje provtagnings tillfälle lämnar lite vatten kvar i slangen.

**Figur 13.** Provtagaren med en uppsamlingspåse.

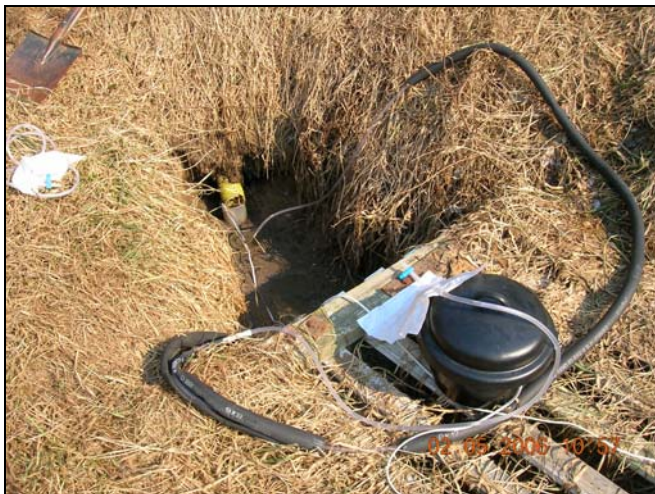
Provtagaren placeras i närheten av provtagningsplatsen.

**Figur 14.** Provtagare vid provtagningspunkt.

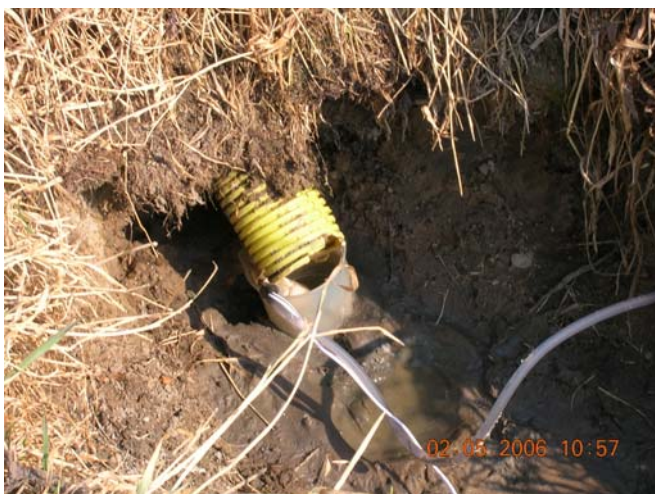
Motorn som suger upp vattnet sätts i provtagningsbrunnen eller i en bägare vid utloppet.

**Figur 15.** Provtagningspunkt.

Det utgående vattnet rinner ut nedanför en slänt i ett dike mot en äng, och ca 100 m längre ner finns älven. För att kunna pumpa vatten med provtagaren sattes en bågare under röret i diket för att samla vattnet, se figur 15.

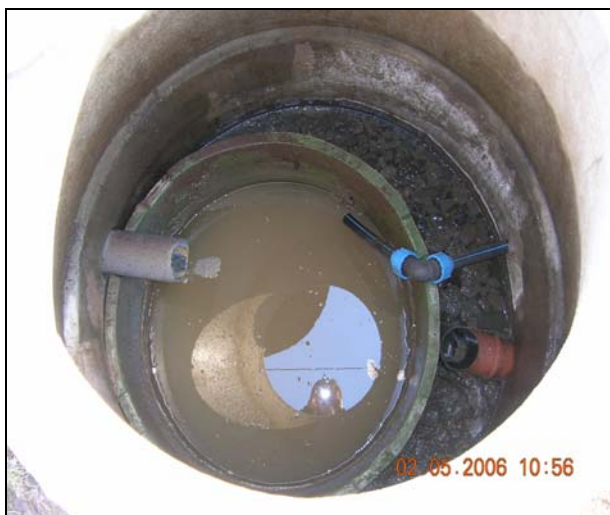
I slamavskiljaren utanför den inre cirkeln kunde grovt material ses, i den inre ringen fanns endast brunt vatten. Allt grovt material ska egentligen ligga på botten under skivan, men då anläggningen aldrig är tömd var det inte så, se figur 18.

**Figur 18.** Slamavskiljaren i BAGA minireningsverk.

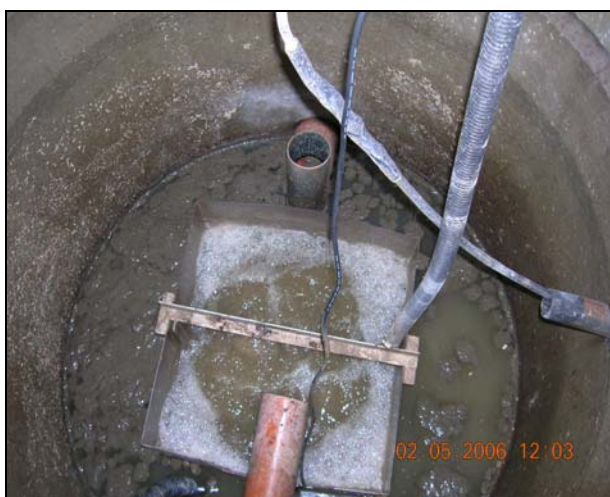
I bioreaktorn syntes endast vatten på filtret, och luftning pågick hela tiden så vattenytan var krusad mest hela tiden. Runt det kvadratiske filtret fanns även grovt material och sådant skall inte heller finnas där, se figur 19.

**Figur 19.** Bioreaktorn i BAGA minireningsverk.

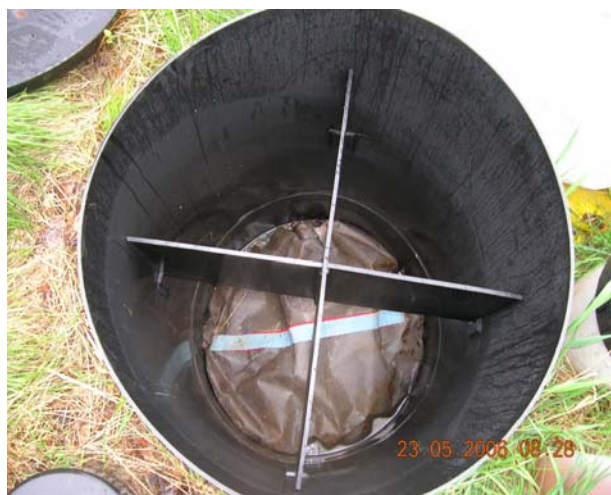
På filtret i anläggningen fanns en vad som såg ut som en väska med torv i, se figur 21. Enligt SEAB är det en värme isoleringsväska som fanns till de äldre modellerna. Prover och mätningar gick inte att ta eller göra från filtret, då vattennivån låg under isoleringen. Försökte ta upp vatten från sidan av väskan, men fick inte upp nog med vatten. Prover och mätningar

**Figur 21.** Isoleringssäskan i filtret på Ecobox F3.
