- Statusutredning ur ett byggnadsperspektiv

Statusutredning
Projekt 1141
Datum: 2022-11-18

Uppdragsnamn Statusbesiktning Jopikgården	Uppdragsansvarig Namn Martina Bergman Tel 070 696 18 73	Uppdragsnummer 1041
Beställare Luleå Kommun	Kontaktperson hos beställare Patrik Silverplats	Startdatum 2022-10-19

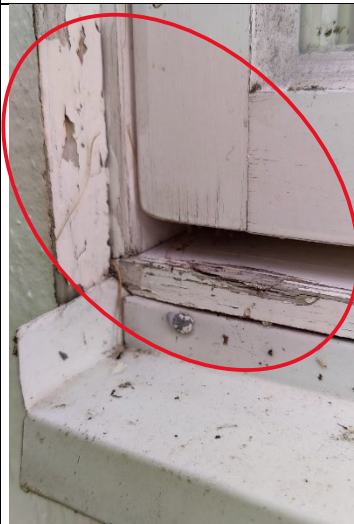
Bild 9: Fönster, exempel på slitage.

Underhållsåtgärd: Träfönster, inkl. foder, målning inom 1 år. (Dock ej på utbyggnad)

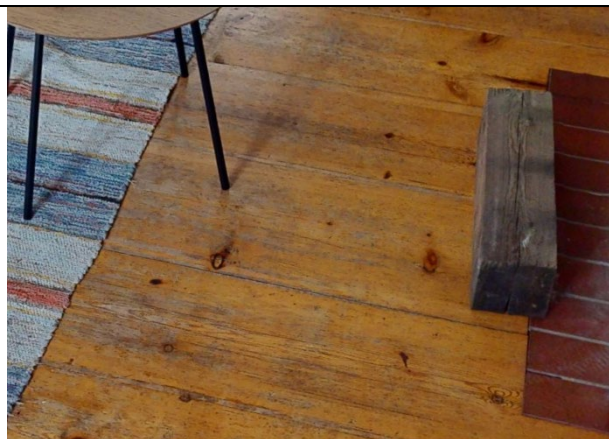
Bild 20: Golv i storstuga högt slitage

Underhållsåtgärd: Dubbskadade golv åtgärdas inom 1 år.

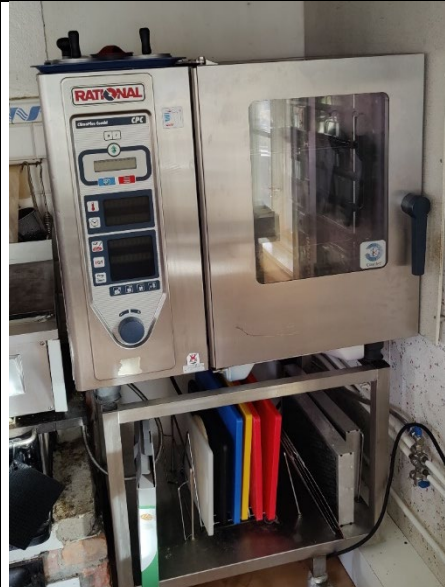
Bild 34: Storköksutrustning, ugn under köskåpa

Lokala brister: Storköksinstallationer bör få en helhetsöversyn inom 1 år.

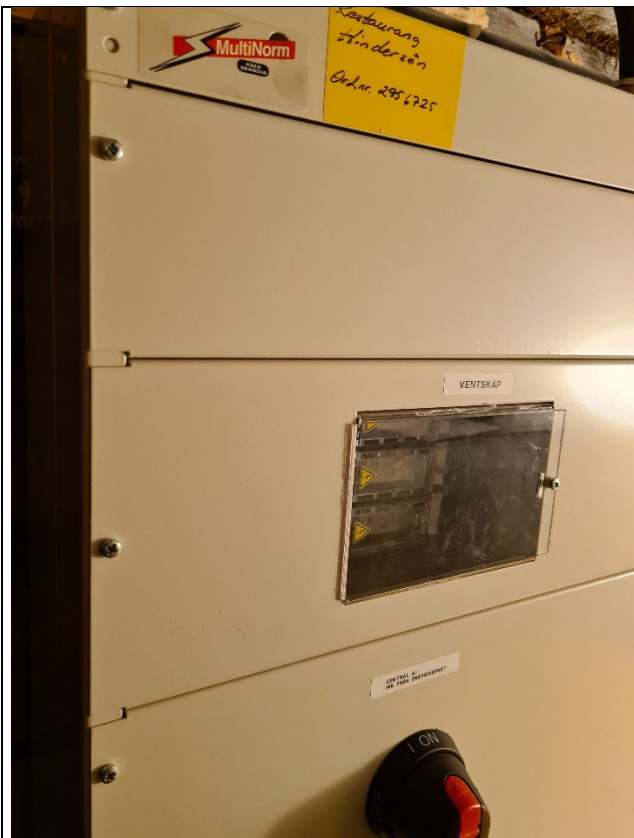
Bild 38: Ventilationsaggregat, nyare el, ventilation

Underhållsåtgärd: Byggnadens ventilation, inkl. luftvärmepump, behöver snarast ses över. Särskilt plan 2. Inom 1 år. Ansvar för sotning av kakelugn fastställs. Inom 1 år. Elsäkerhet besiktas inom 1 år.

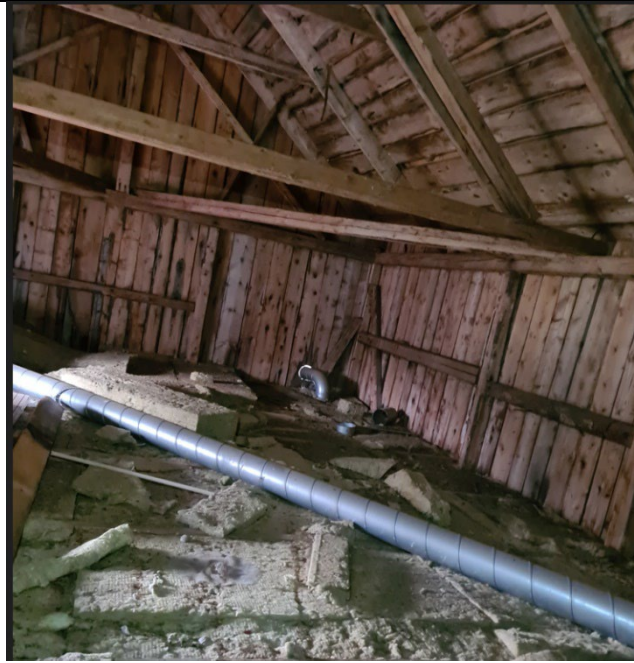
Bild Kallvind ovan bastu

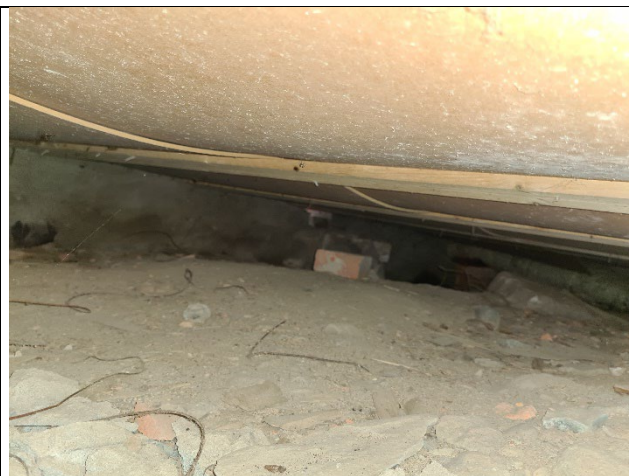
Bild 11: Riskkonstruktion i kryppgrund

Underhållsåtgärd: Fuktsäkring av kryppgrund. Mikrobiell påväxt på trossbottenskvivor åtgärdas. Ventilationsgaller monteras.

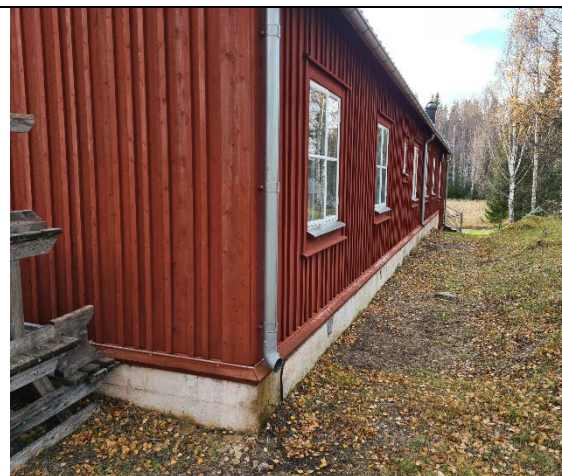
Bild 2. Fasad och sockel
