- Statusutredning ur ett byggnadsperspektiv

Statusutredning
Projekt 1141
Datum: 2022-11-18

Uppdragsnamn Statusbesiktning Jopikgården	Uppdragsansvarig Namn Martina Bergman Tel 070 696 18 73	Uppdragsnummer 1041
Beställare Luleå Kommun	Kontaktperson hos beställare Patrik Silverplats	Startdatum 2022-10-19

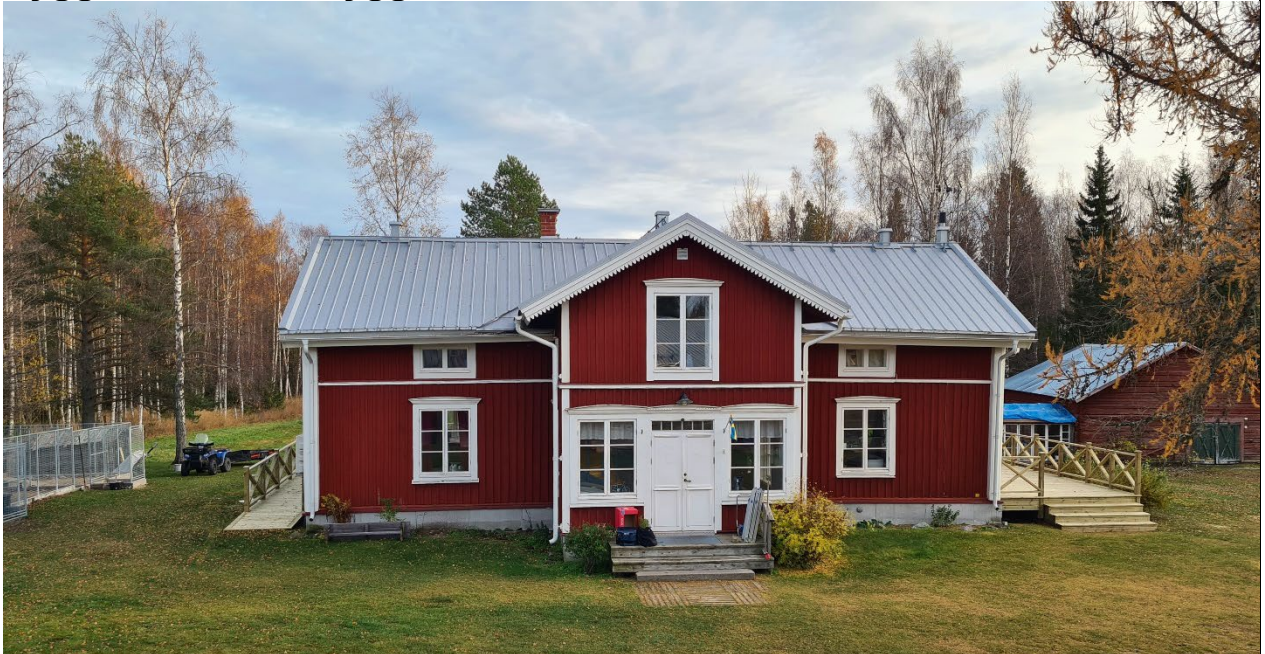
Bild 1: Markskada samt lutning mot grund

Lokala brister: Justering av marklutningar mot grund vid farstu inom 1 år.
Markskador vid vattenutkastare, återställes och montage av stenplattor för större motstånd mot framtida slitage.

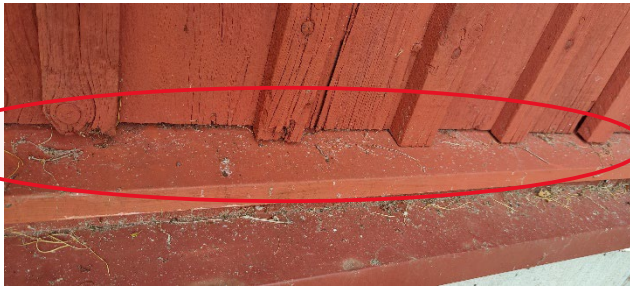
Bild 3: Sockelbleck, dikt an fasad. Samt rötskadad lockläkt.

Underhållsåtgärd: Träpanel, bör målas om inom 1 år. I samband med detta byts rötskadade bitar av lockläkt och eventuellt brädor ut.

Lokala brister: Midjebleck samt sockelbleck justeras i vinkel och avstånd till panel.

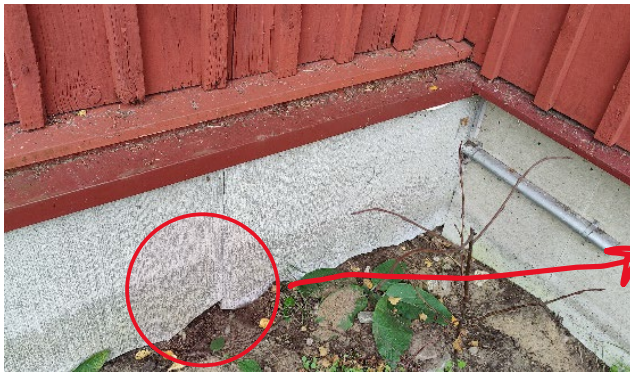
Bild 5: Sockel och fasad

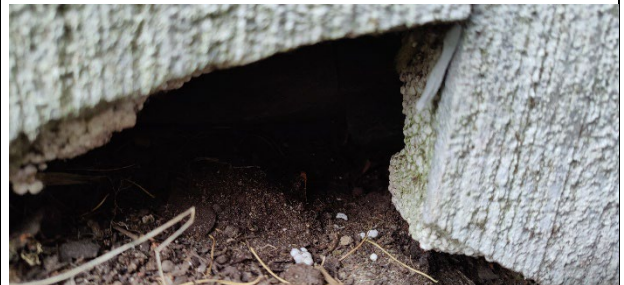
Bild 6: Lokal sockelskada

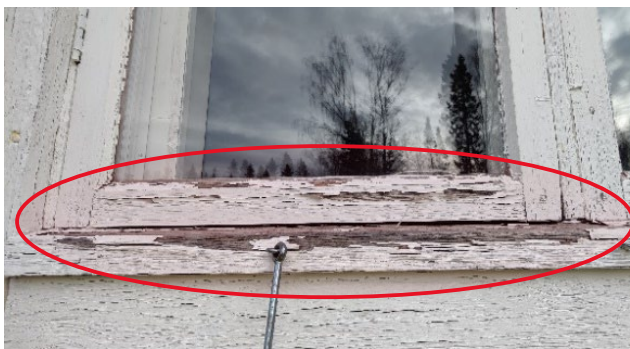
Bild 7: Fönster, exempel på slitage.

Underhållsåtgärd: Träfönster, inkl. foder, målning inom 1 år. (Dock ej på utbyggnad)

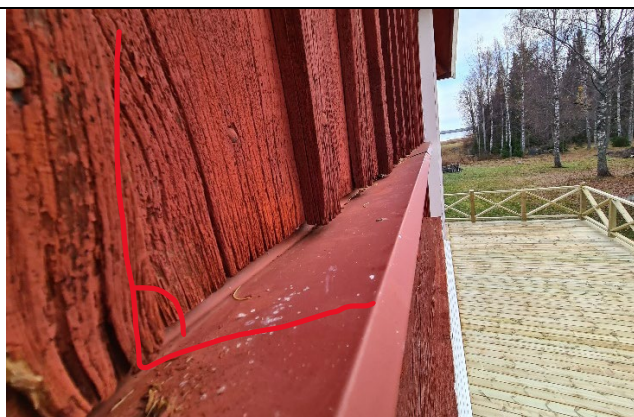
Bild 10: Vinkelfel i midjebleck

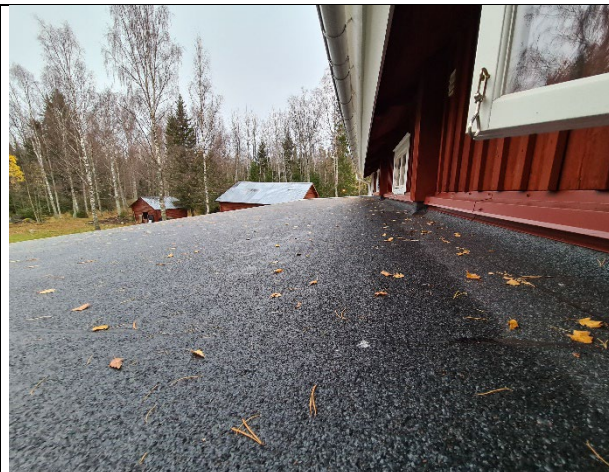
Bild 12: Papptak på utbyggnad

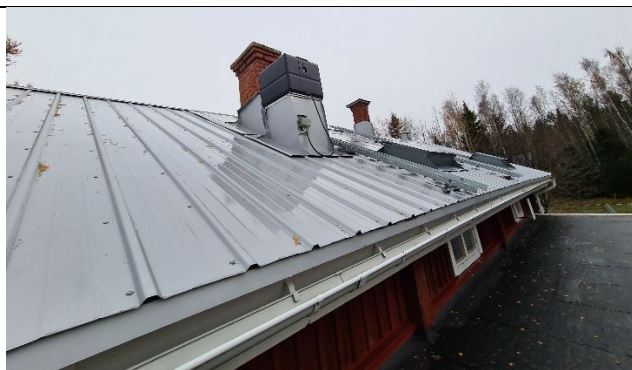
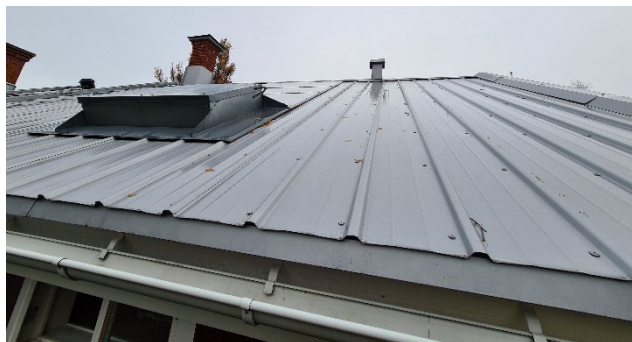
Bild 13-14: Plåttak

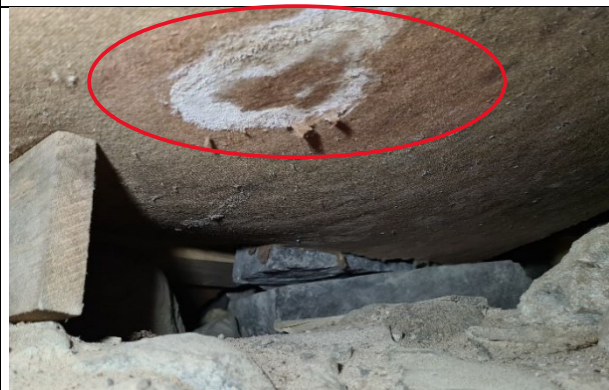
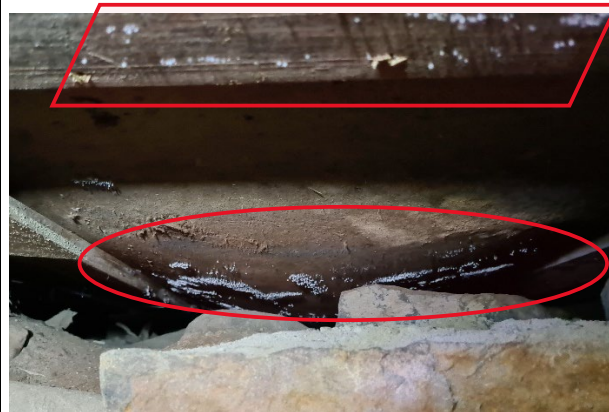
Underhållsåtgärd: Delvis renoverad i matkällare, ej återställd fuktsäker lösning efter fuktskadesanering. Jordgolv med organiskt regelverk. Orsak till fuktproblematik kvarstår. Åtgärd inom 2 år.

Bild 15-16. Mikrobiell påväxt på trossbottensskivor i matkällare.

Fuktsäkring av kryppgrund. Mikrobiell påväxt på trossbottenskvivor åtgärdas. Inom 3 år.

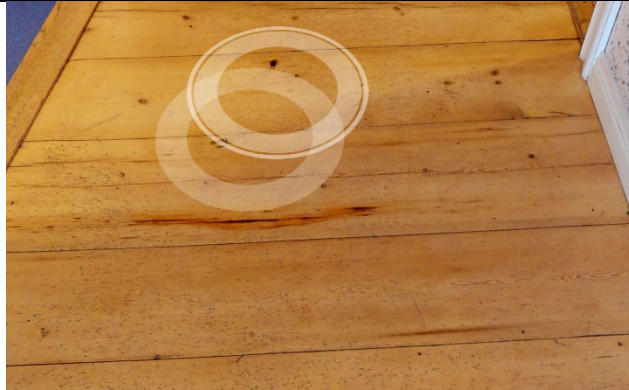
Bild 21: Golv i Passage, Dubbskador

Underhållsåtgärd: Dubbskadade golv åtgärdas inom 1 år.

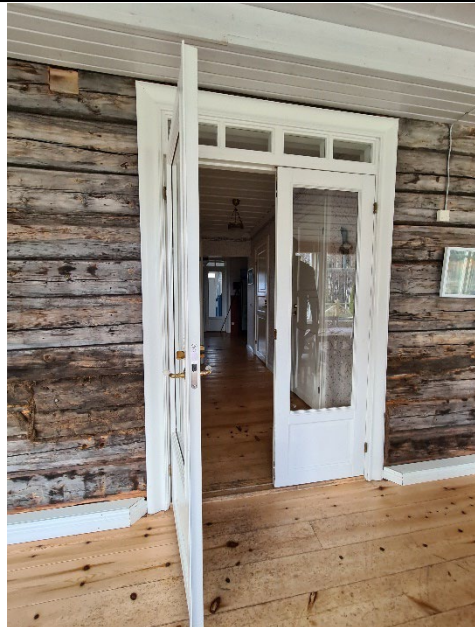
Bild 30: Veranda/Restaurang

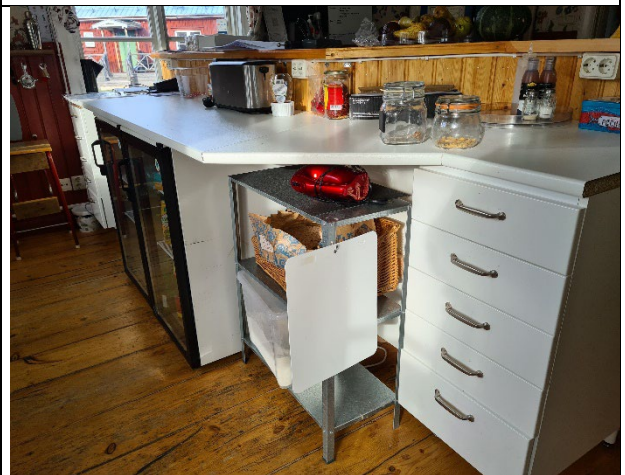
Bild 33: Storköksutrustning bradisk och kyl

Lokala brister: Storköksinstallationer bör få en helhetsöversyn inom 1 år.

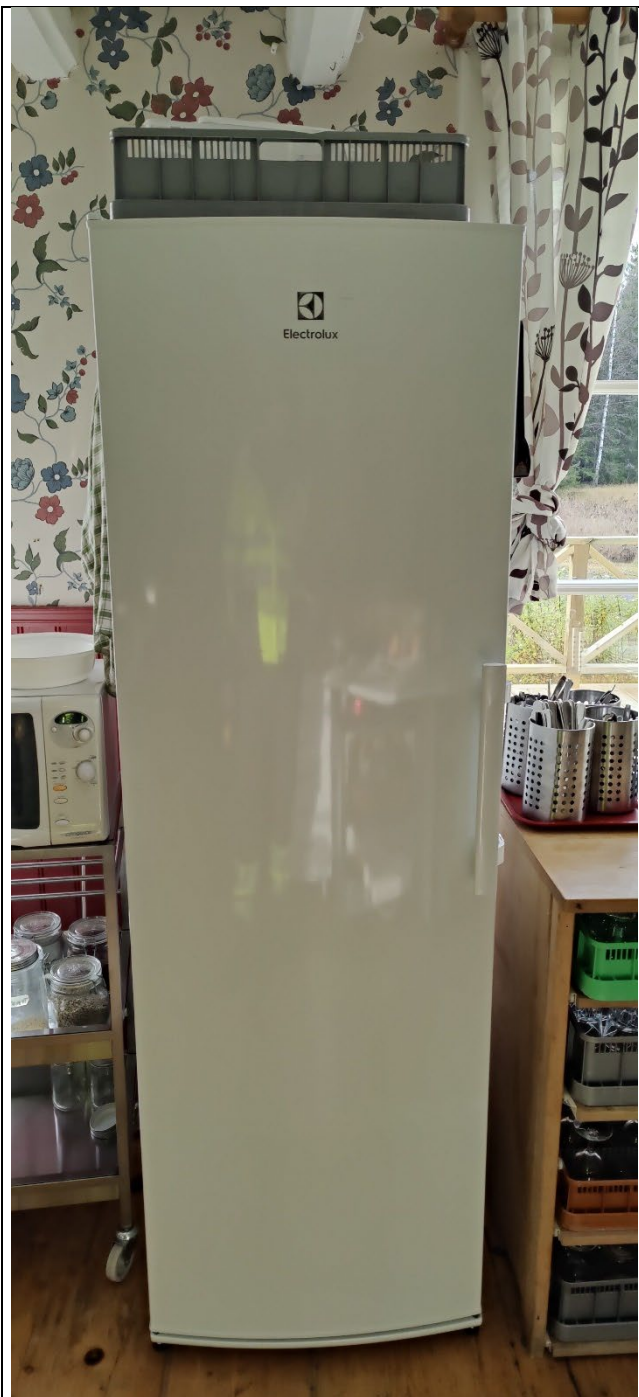
Bild 36 Storköksutrustning

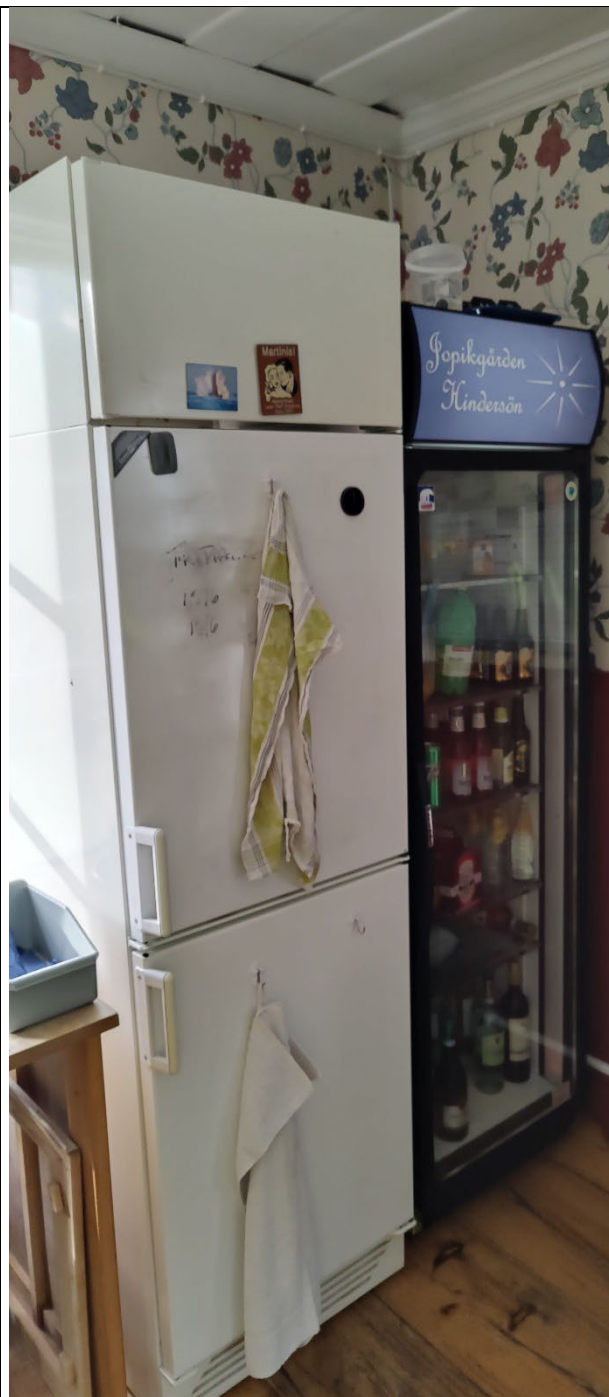
Bild 37: Storköksutrustning

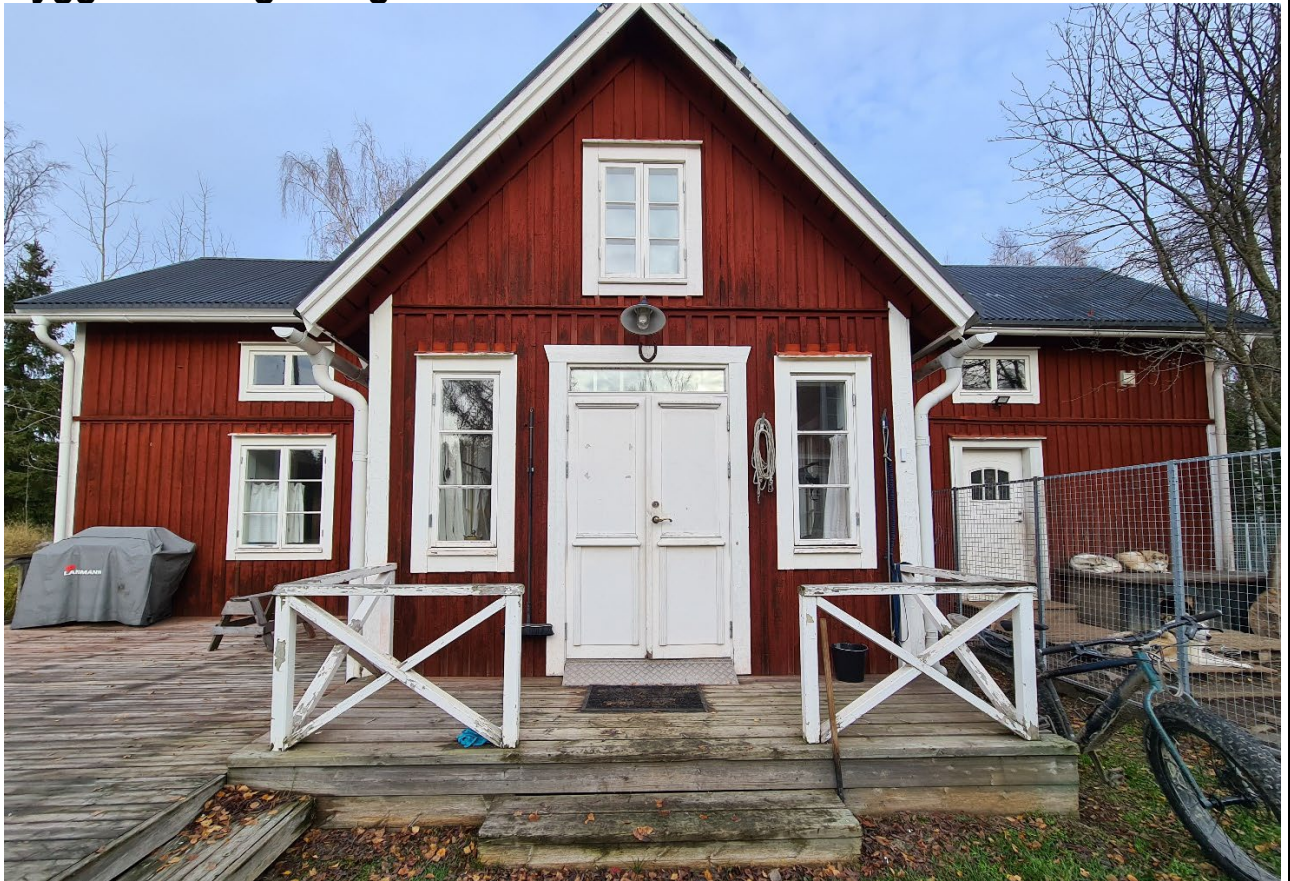
Bild 1. Fasad och Grund/Sockel, sprickor och skador. Fuktfläckar bedömt härrörande från verksamhet.

Lokala brister: Lokala utvändiga skador åtgärdas

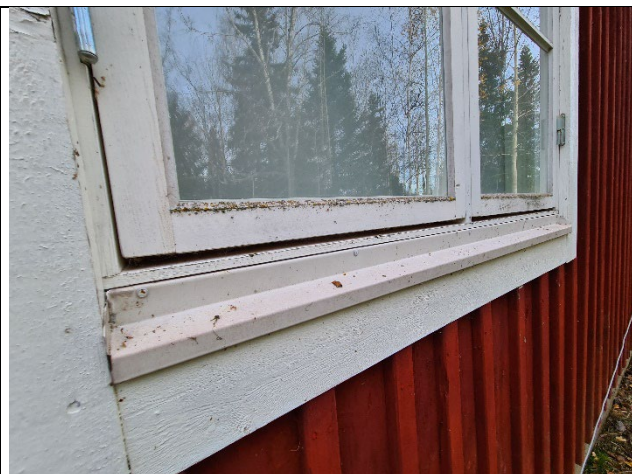
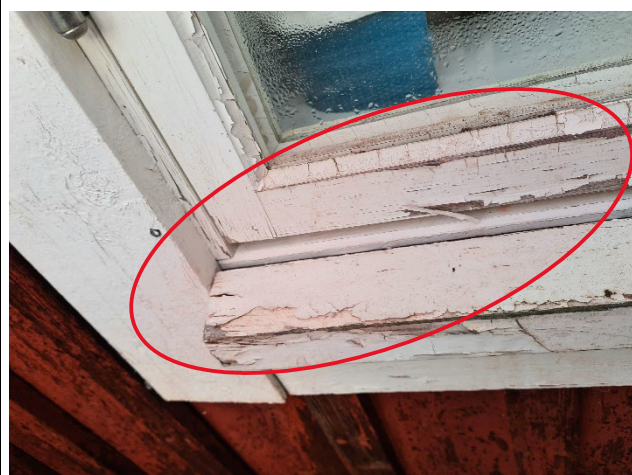
Bild 3-4: Fönster, skador

Underhållsåtgärd: Träfönster, inkl. foder. Renoveras/målas inom 1 år.

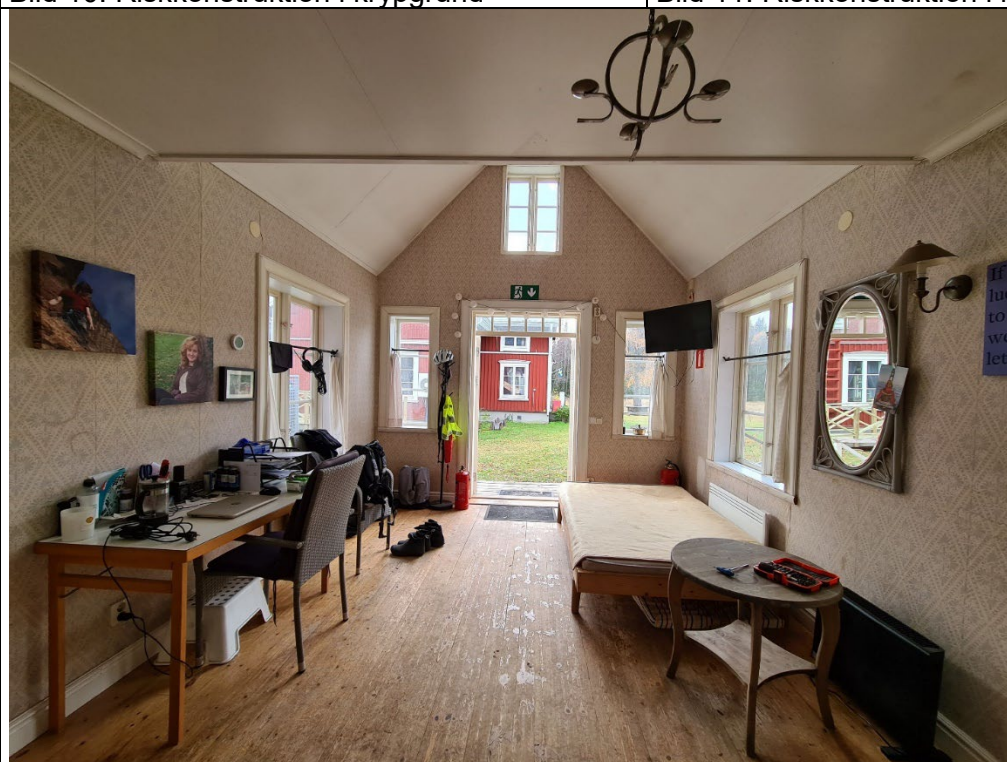
Bild 12: Farstu

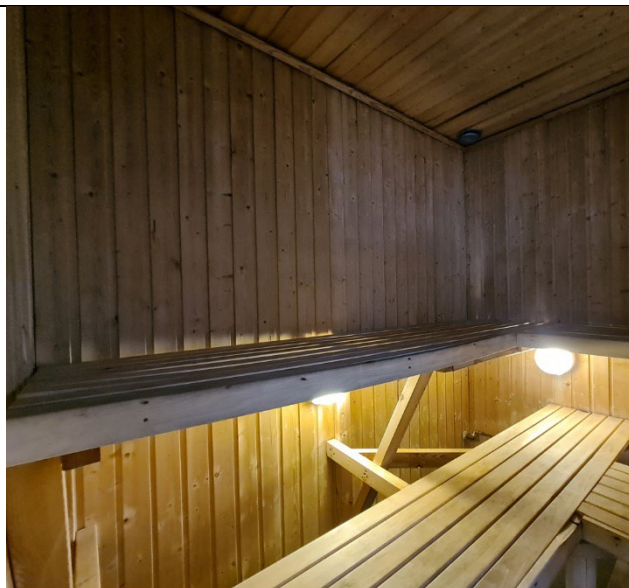
Bild bastu, panel i vägg och tak.

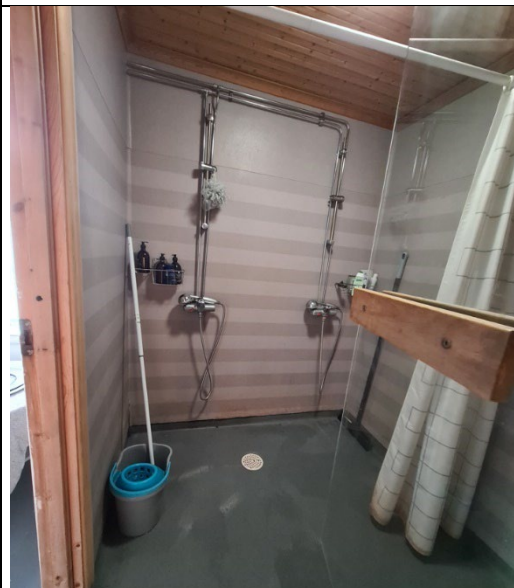
Bild av duschrum

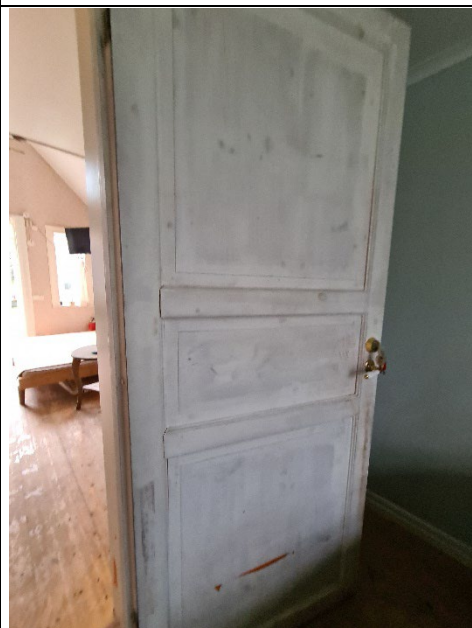
Bild 20: Dörrslitage i Sovrum

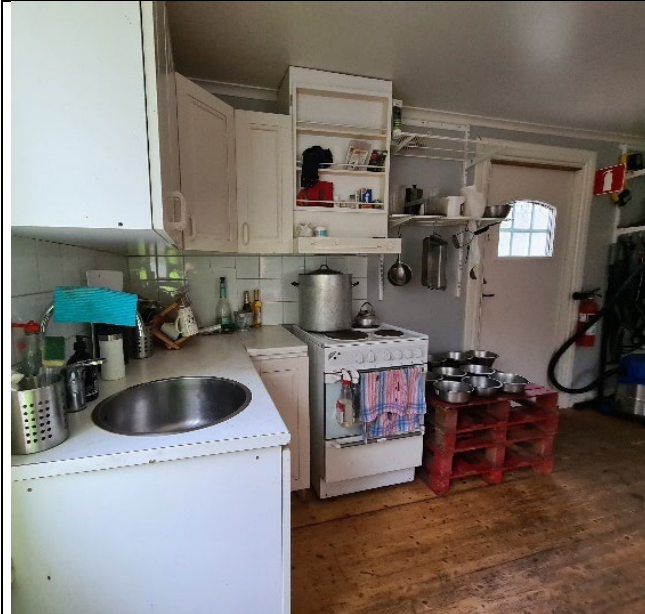
Bild 21: Bagarstugans kök

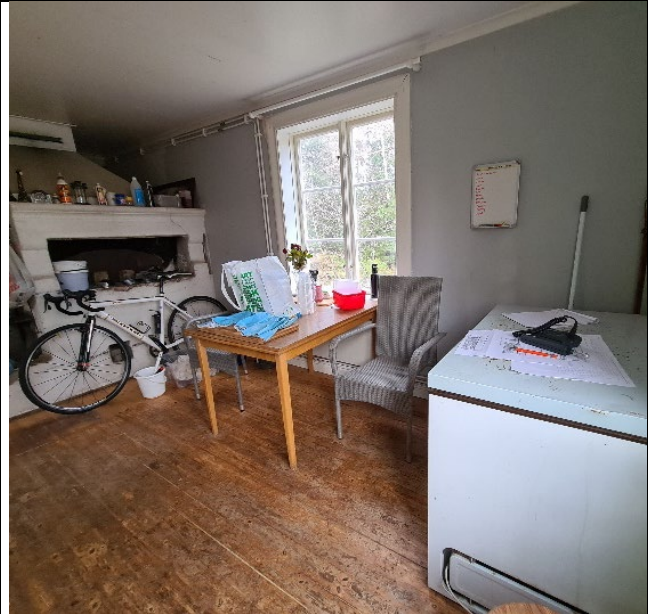
Bild 22: Bagarstugan

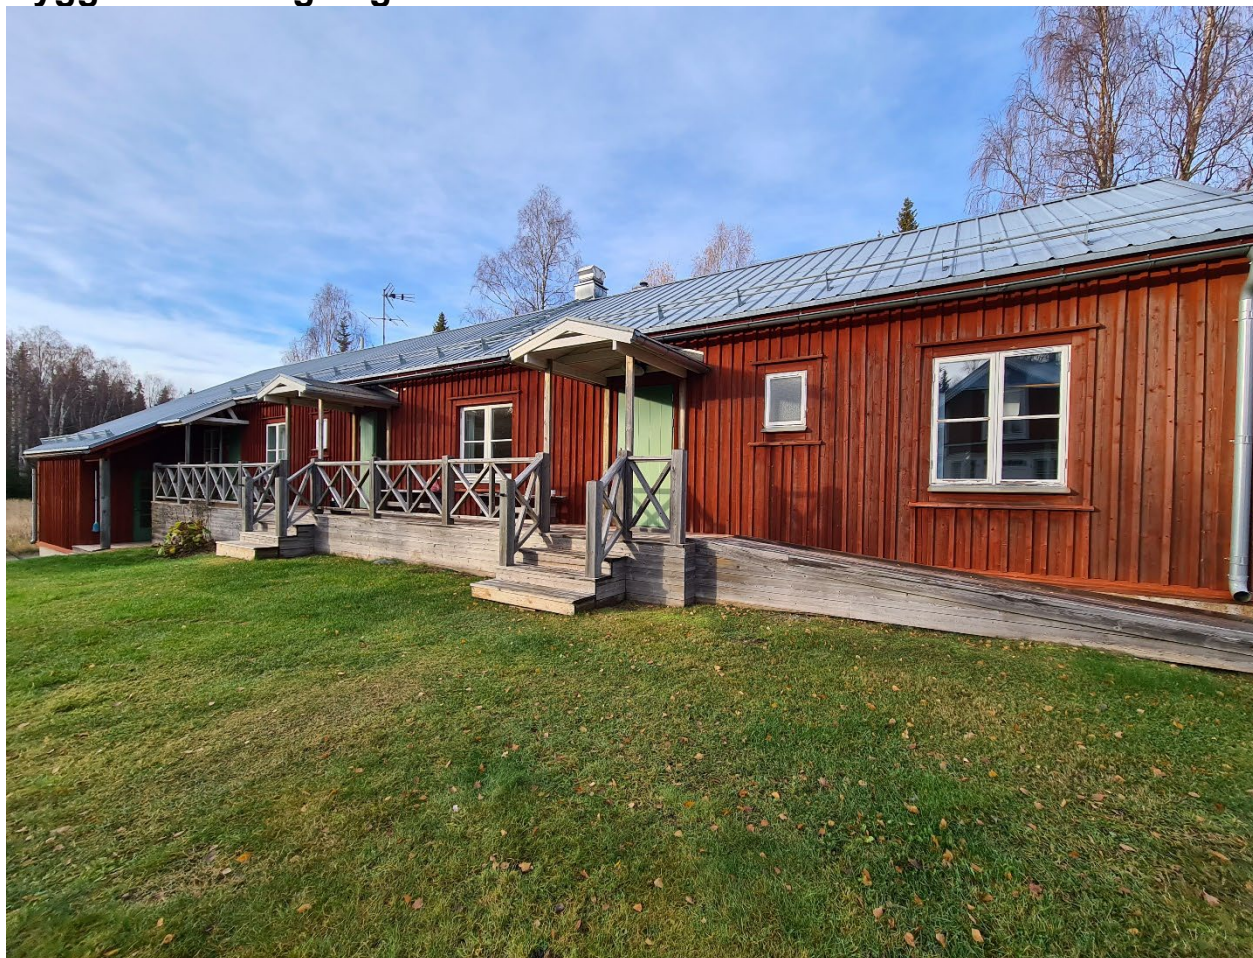
Bild 1. Fasad

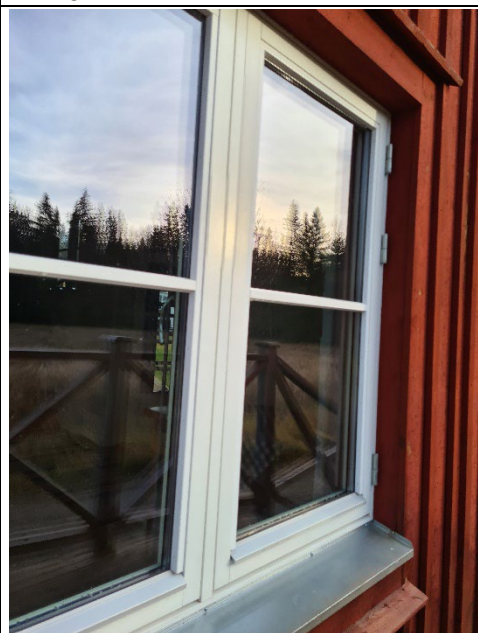
Bild 5. Fönstertyp 1

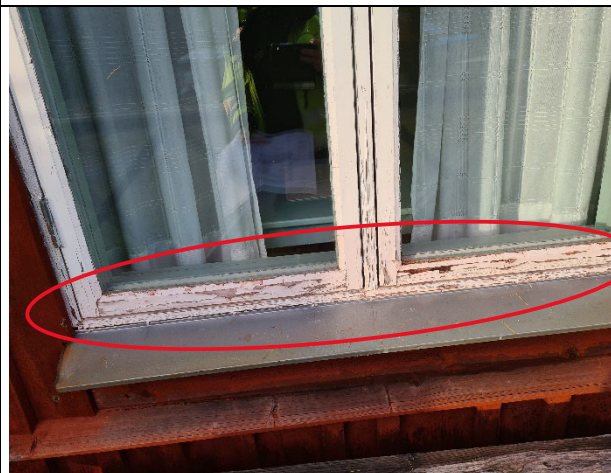
Bild 6. Fönstertyp 2

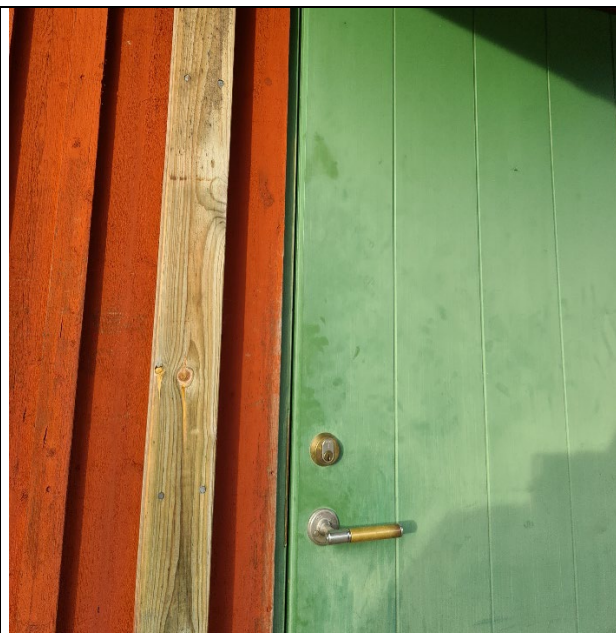
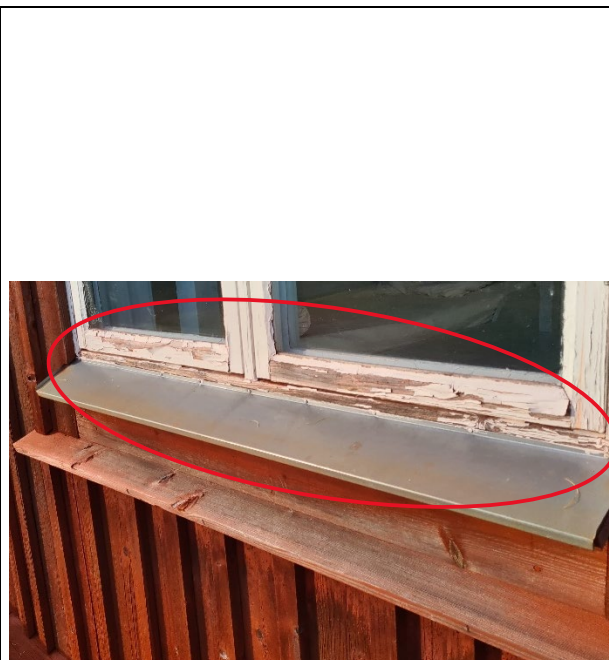
Bild 7-8. Dörrtyper

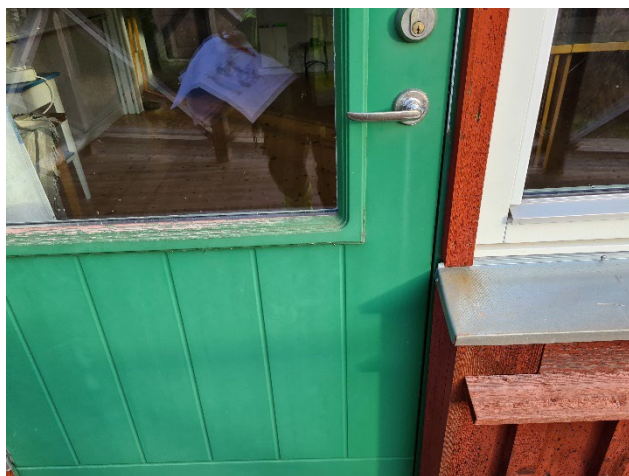
Bild 8. Plåtdetaljer missfärgad av pigment från fasad

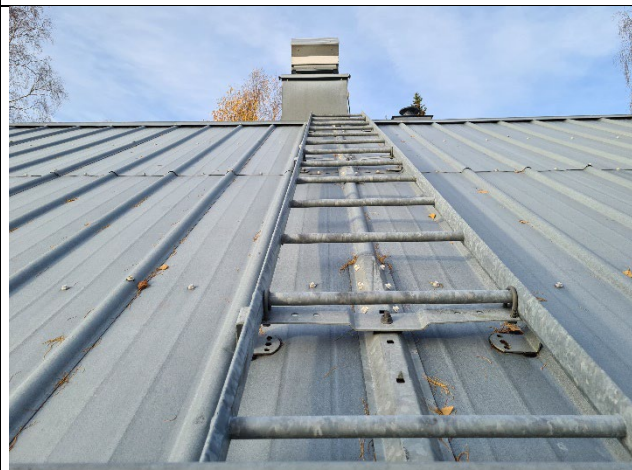
Bild 9: Plåttak, begynnande läckage noteras i kallvind

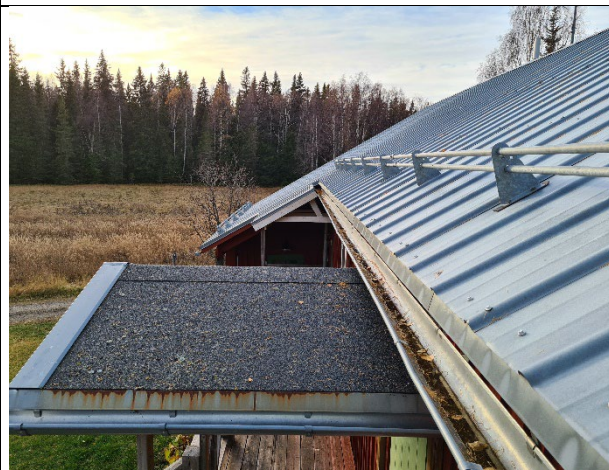
Bild 10: Plåttak och papptak. Takavvattning behöver översyn/service.

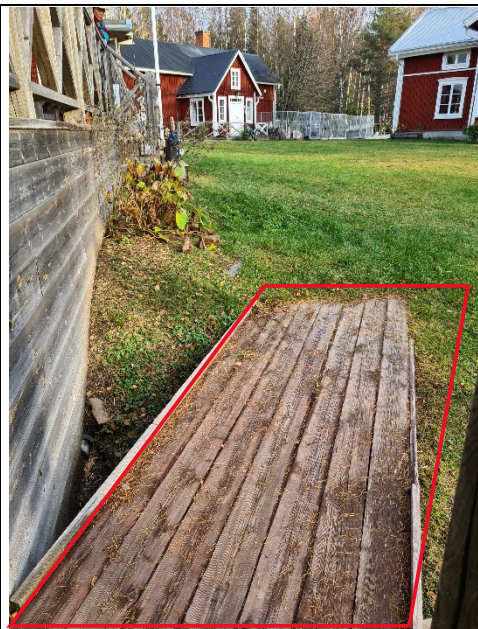
Bild 15. Altanramp

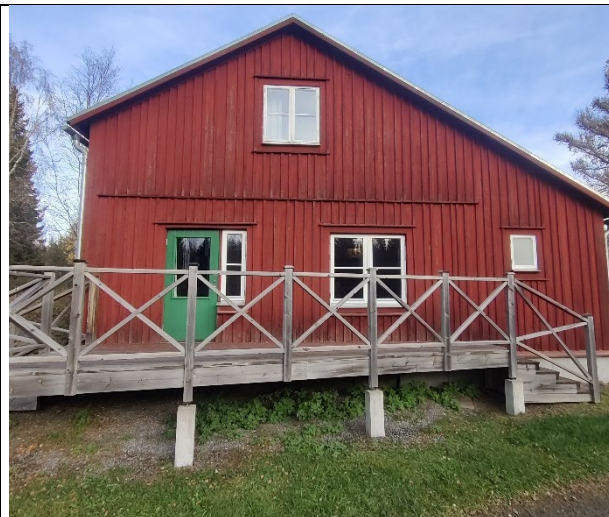
Bild 16. Altan och träräcke

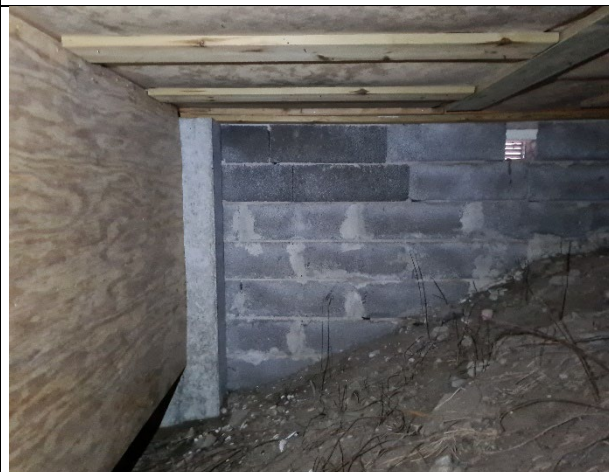
Bild 20. Krypgrund

Om man som fastighetsägare vill hantera fuktskador i trossbotten och säkerställa golvet bör en projektering/ fördjupad utredning göras för att komma fram till lämplig åtgärd för respektive byggnad utifrån verksamhet.

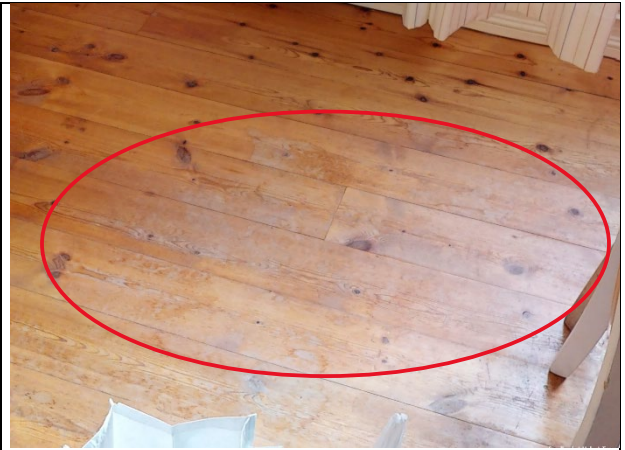
Bild 24. Slitage golv Matrum

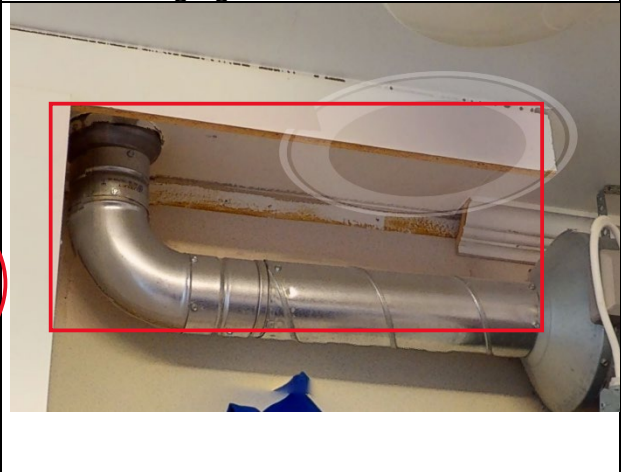
Bild 26. Underhåll Detaljer, Tvätt

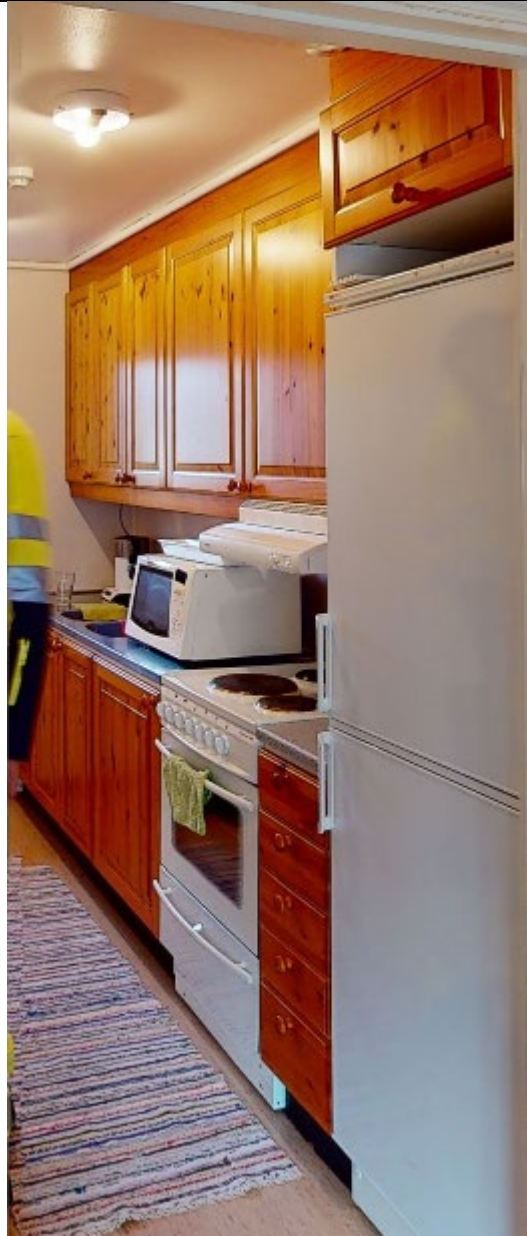
Bild 27. Kök, bruksskick

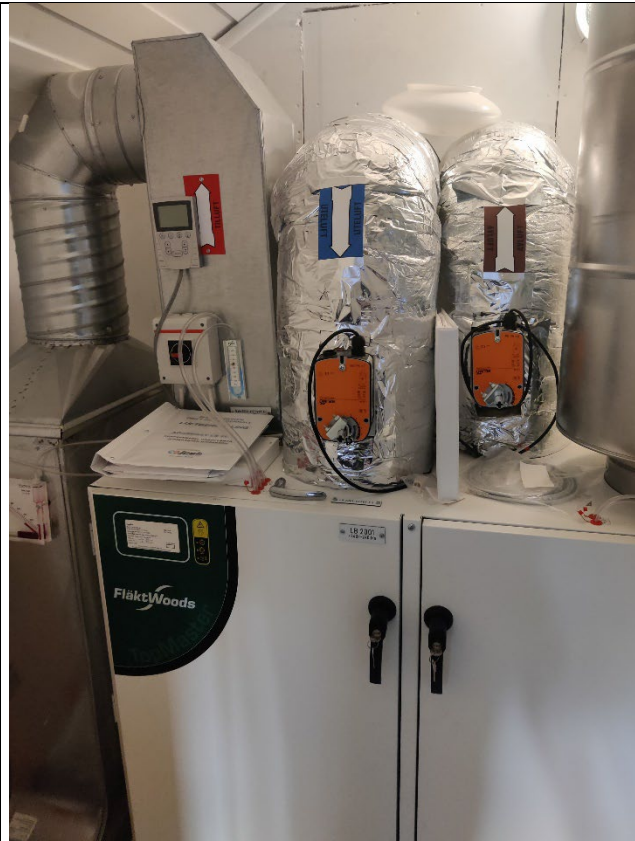
Bild 29. FTX, fläktaggregat

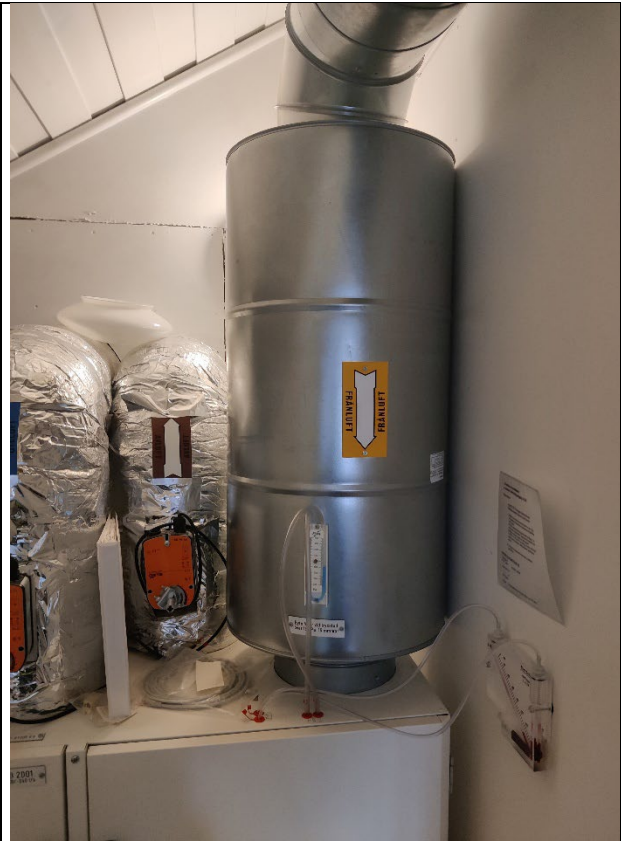
Bild 30. FTX, fläktaggregat
